Commune : **IZESTE** | Rivière : **Le Gave d'Oloron**

Aval du pont #1

Unité de gestion : Gironde-Adour-Dordogne
 Code : GAD_GAO21_S_03 Date de mise à jour : 01/02/2022
 Auteur : SPC GAD

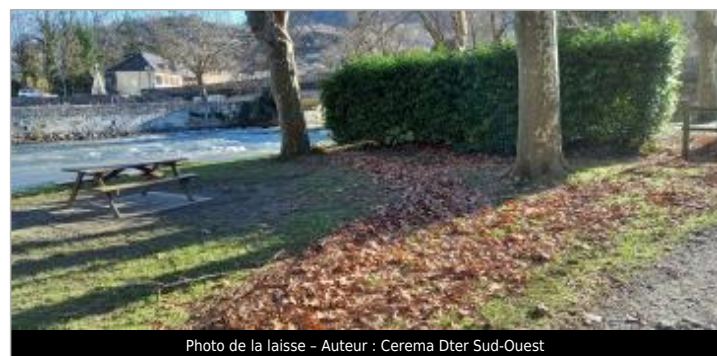
Commentaires : les feuilles marquent la limite des eaux - fiabilité : bonne - précision : faible

Photo de la laisse - Auteur : Cerema Dter Sud-Ouest
