Commune : IZESTE

Aval du pont #2

Rivière : Le Gave d'Oloron

1 Repère(s) sur le site**GÉNÉRAL****Unité de gestion :** Gironde-Adour-Dordogne**Code :** GAD_GAO21_S_04**Date de mise à jour :** 01/02/2022**Auteur :** SPC GAD

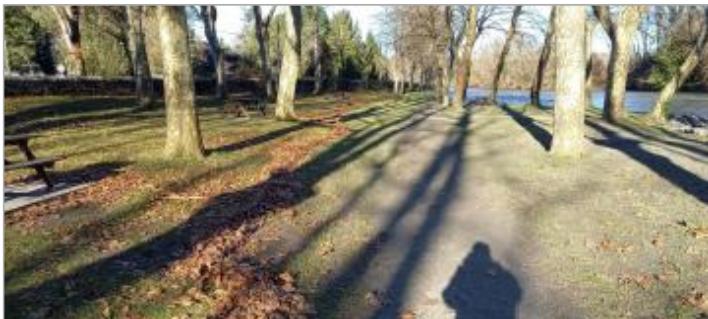
**Décembre 2021**Nature de l'inondation : **Débordement de cours d'eau**Altitude calculée de l'eau : **non déterminé**Nature du repère : **Laisse d'inondation****Commentaires :** les feuilles marquent la limite des eaux - fiabilité : bonne - précision : faible**GÉNÉRAL****Code :** GAD_GAO21_R_04_1**Date de mise à jour :****Auteur :** SPC GAD

Photo de la laisse - Auteur : Cerema Dter Sud-Ouest
