Commune : **IZESTE** | Rivière : **Le Gave d'Oloron**

Numéro 4 avenue d'Aran

Unité de gestion : Gironde-Adour-Dordogne
 Code : GAD_GAO21_S_05 Date de mise à jour : 01/02/2022
 Auteur : SPC GAD

SOURCE DE REPÉRAGE : RELEVÉS DE LAISSES SUITE À LA CRUE DE DÉCEMBRE 2021 SUR LE GAVE D'OLORON - 15/12/2021

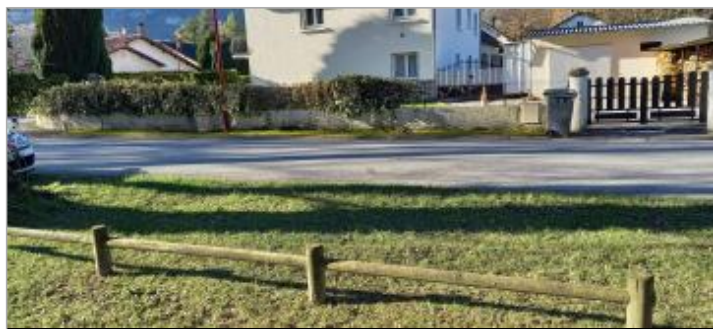
Photo de la laisse - Auteur : Cerema Dter Sud-Ouest

Commentaires : l'eau atteint le milieu des des barrières en bois de protection du parc - fiabilité : moyenne - précision : moyenne

Maximum de l'inondation : Oui
 Visibilité : Non État du repère : Disparu
 Pérennité : Aucune Repère calculé : Non renseigné
 PHEC : Non renseigné
