Commune : **PRECHACQ-NAVARRENX** | Rivière : **Le Gave d'Oloron**

Le Camou

1 Repère(s) sur le site

SOURCE DE REPÉRAGE : RELEVÉS DE LAISSES SUITE À LA CRUE DE DÉCEMBRE 2021 SUR LE GAVE D'OLORON - 15/12/2021

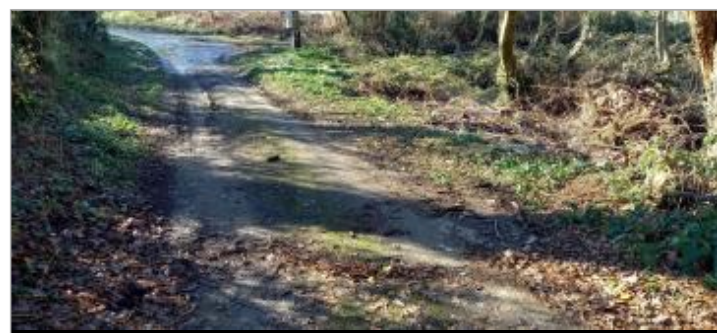
Code : GAD_GAO21_R_09_1 Date de mise à jour : 25/10/2022
 Auteur : SPC GAD

Commentaires : laisse sur la route - fiabilité : bonne - précision : moyenne

Photo de la laisse - Auteur : Cerema Dter Sud-Ouest

Maximum de l'inondation : Oui
 Visibilité : Non État du repère : Disparu
 Pérennité : Aucune Repère calculé : Non renseigné
 PHEC : Non renseigné
