Commune : **PRECHACQ-NAVARRENX** | Rivière : **Le Gave d'Oloron**

**Chemin du Camou**

**SOURCE DE REPÉRAGE : RELEVÉS DE LAISSES SUITE À LA CRUE DE DÉCEMBRE 2021 SUR LE GAVE D'OLORON - 15/12/2021**

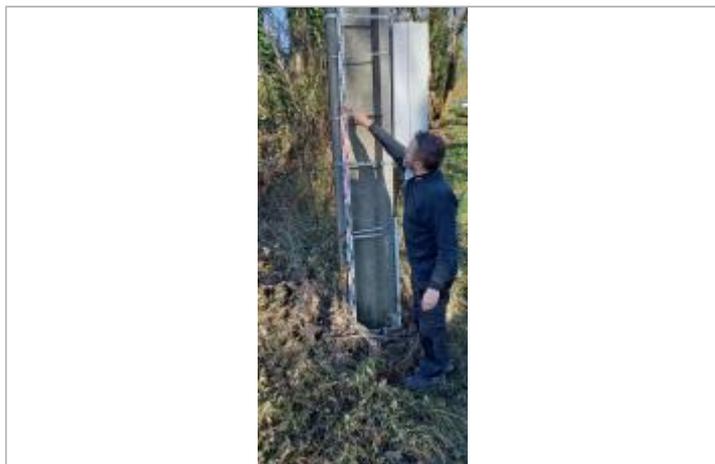
**Commentaires** : laisse à environ mi-hauteur du caisson électrique, marque végétation peu claire mais cohérente avec les alentours - fiabilité : bonne - précision : moyenne

Photo de la laisse - Auteur : Cerema Dter Sud-Ouest
