Commune : **DOGNEN** | Rivière : **Le Gave d'Oloron**

Donien Les camou la plage

1 Repère(s) sur le site

Code : GAD_GAO21_R_11_1 Date de mise à jour : 25/10/2022
 Auteur : SPC GAD

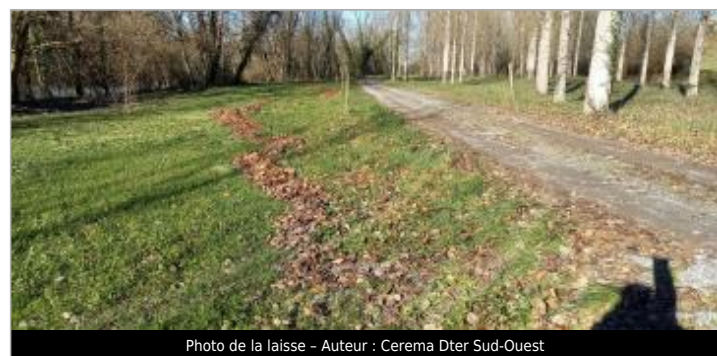
Commentaires : laisse de crue très claire. l'eau s'est arrêtée 25 à 30 cm sous le niveau de la route - fiabilité : bonne - précision : moyenne

Photo de la laisse - Auteur : Cerema Dter Sud-Ouest

Maximum de l'inondation : Oui
 Visibilité : Non État du repère : Disparu
 Pérennité : Aucune Repère calculé : Non renseigné
 PHEC : Non renseigné
