Commune : **DOGNEN** | Rivière : **Le Gave d'Oloron**

1 Repère(s) sur le site

Unité de gestion : Gironde-Adour-Dordogne
 Code : GAD_GAO21_S_13 Date de mise à jour : 01/02/2022
 Auteur : SPC GAD

Code : GAD_GAO21_R_13_1 Date de mise à jour : 25/10/2022
 Auteur : SPC GAD

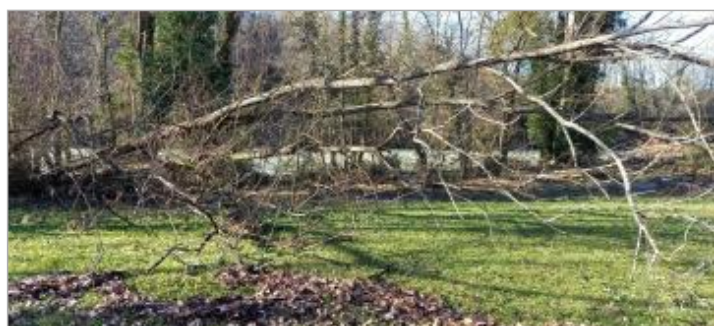
Photo de la laisse - Auteur : Cerema Dter Sud-Ouest

Maximum de l'inondation : Oui
 Visibilité : Non État du repère : Disparu
 Pérennité : Aucune Repère calculé : Non renseigné
 PHEC : Non renseigné
