Commune : **NAVARRENX** | Rivière : **Le Gave d'Oloron**

Zone hydroélectrique passerelle piéton.

Unité de gestion : Gironde-Adour-Dordogne
 Code : GAD_GAO21_S_18 Date de mise à jour : 01/02/2022
 Auteur : SPC GAD

Code : GAD_GAO21_R_18_1 Date de mise à jour : 25/10/2022
 Auteur : SPC GAD

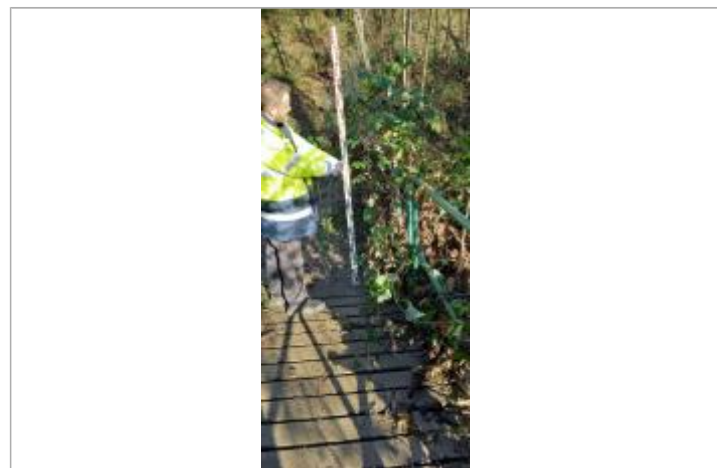
Commentaires : dépôt de feuille sur grillage et nombreuses embâcles un mètre 30 au-dessus de la passerelle - fiabilité : bonne - précision : faible

Photo de la laisse - Auteur : Cerema Dter Sud-Ouest

Maximum de l'inondation : Oui
 Visibilité : Non État du repère : Disparu
 Pérennité : Aucune Repère calculé : Non renseigné
 PHEC : Non renseigné

Méthode : Nivellement direct
 Organisme : CEREMA Sud-Ouest
 Référence nivelée : Autre type de référence
 Description référence du repère : passerelle
 Système altimétrique : NGF IGN 1969 (système normal)
 Différence entre le niveau d'eau et la référence (en m) : 1.300 m
