Commune : NAVARRENX

Rivière : Le Gave d'Oloron

Zone hydroélectrique passerelle piéton.

1 Repère(s) sur le site**GÉNÉRAL****Unité de gestion :** Gironde-Adour-Dordogne**Code :** GAD_GAO21_S_18**Date de mise à jour :** 01/02/2022**Auteur :** SPC GAD

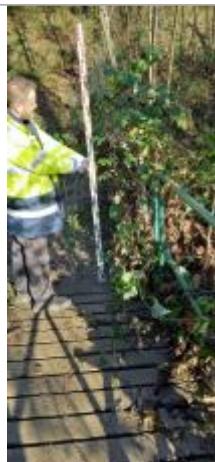
Nature de l'inondation : **Débordement de cours d'eau****Commentaires :** dépôt de feuille sur grillage et nombreuses embâcles un mètre 30 au-dessus de la passerelle - fiabilité : bonne - précision : faible**GÉNÉRAL****Code :** GAD_GAO21_R_18_1**Date de mise à jour :****Auteur :** SPC GAD

Photo de la laisse - Auteur : Cerema Dter Sud-Ouest

Altitude calculée de l'eau : non déterminé**Nature du repère : Laisse d'inondation****MARQUE****Maximum de l'inondation :** Oui**Visibilité :** Non**État du repère :** Disparu**Pérennité :** Aucune**Repère calculé :** Non renseigné**PHEC :** Non renseigné**SOURCE DE REPÉRAGE : RELEVÉS DE LAISSES SUITE À LA CRUE DE DÉCEMBRE 2021 SUR LE GAVE D'OLORON - 15/12/2021****Type de repérage :** Campagne de terrain post-inondation
Organisme : CEREMA Sud-Ouest**REPÉRAGE CEREMA - 14/12/2021****Méthode :** Nivellement direct**Organisme :** CEREMA Sud-Ouest**Référence nivélée :** Autre type de référence**Description référence du repère :** passerelle**Système altimétrique :** NGF IGN 1969 (système normal)**Différence entre le niveau d'eau et la référence (en m) :** 1.300 m
