Commune : **AUDAUX** | Rivière : **Le Gave d'Oloron**

**Plage chemin de la sablière**

Unité de gestion : Gironde-Adour-Dordogne  
 Code : GAD\_GAO21\_S\_19      Date de mise à jour : 01/02/2022  
 Auteur : SPC GAD

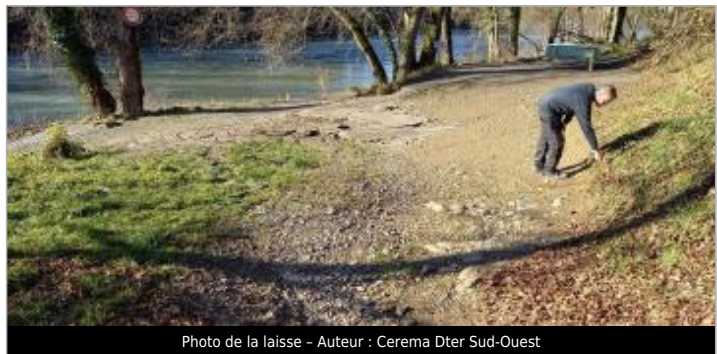
**Commentaires** : les feuilles marquent la laisse de crue très nette - fiabilité : bonne - précision : faible

Photo de la laisse - Auteur : Cerema Dter Sud-Ouest

Maximum de l'inondation : Oui  
 Visibilité : Non      État du repère : Disparu  
 Pérennité : Aucune      Repère calculé : Non renseigné  
 PHEC : Non renseigné
