Commune : **LAAS**Rivière : **Le Gave d'Oloron****Banc plage chemin de la sablière****1** Repère(s) sur le site**GÉNÉRAL**

Code : GAD\_GAO21\_S\_20

Code : GAD\_GAO21\_R\_20\_1

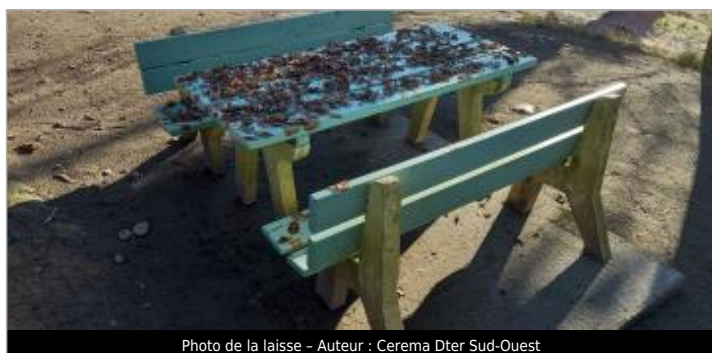
**Décembre 2021**Nature de l'inondation : **Débordement de cours d'eau**Altitude calculée de l'eau : **non déterminé**Nature du repère : **Laisse d'inondation****Commentaires** : l'eau est arrivée un peu en dessous du siège des bancs 25 cm au-dessus de la dalle béton - fiabilité : moyenne - précision : moyenne**GÉNÉRAL**

Photo de la laisse - Auteur : Cerema Dter Sud-Ouest

Différence entre le niveau d'eau et la référence (en m) : 0.250 m
