Commune : SAUVETERRE-DE-BEARN

Sauveterre Boileau #1

Rivière : Le Gave d'Oloron

1 Repère(s) sur le site**GÉNÉRAL****Unité de gestion :** Gironde-Adour-Dordogne**Code :** GAD_GAO21_S_23**Date de mise à jour :** 01/02/2022**Auteur :** SPC GAD

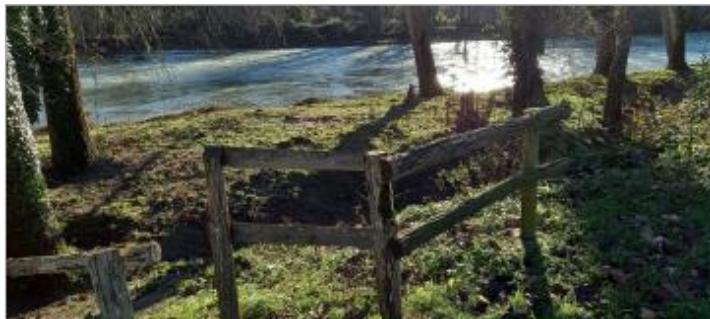
Nature de l'inondation : **Débordement de cours d'eau**Altitude calculée de l'eau : **non déterminé**Nature du repère : **Laisse d'inondation****Commentaires :** l'eau n'a pas franchi le merlon de protection des champs pas d'eau sur la route**GÉNÉRAL****Code :** GAD_GAO21_R_23_1**Date de mise à jour :****Auteur :** SPC GAD

MARQUE**Maximum de l'inondation :** Oui**Visibilité :** Non**État du repère :** Disparu**Pérennité :** Aucune**Repère calculé :** Non renseigné**PHEC :** Non renseigné

Photo de la laisse - Auteur : Cerema Dter Sud-Ouest
