Commune : SAUVETERRE-DE-BEARN | Rivière : Le Gave d'Oloron

Sauveterre de Béarn

SOURCE DE REPÉRAGE : RELEVÉS DE LAISSES SUITE À LA CRUE DE DÉCEMBRE 2021 SUR LE GAVE D'OLORON - 15/12/2021

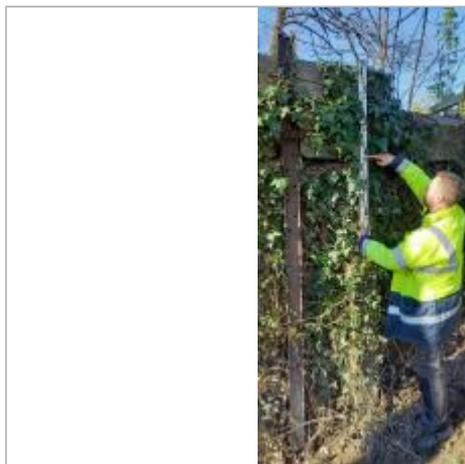
Commentaires : laisse de crue végétation charriée, confirmée par les dépôts aux alentours - repère d'échelle : 0 en haut du madrier bois - fiabilité : moyenne - précision : moyenne

Photo de la laisse - Auteur : Cerema Dter Sud-Ouest
