Commune : SAUVETERRE-DE-BEARN | Rivière : Le Gave d'Oloron

Sauveterre de Béarn

Unité de gestion : Gironde-Adour-Dordogne
 Code : GAD_GAO21_S_24 Date de mise à jour : 01/02/2022
 Auteur : SPC GAD

SOURCE DE REPÉRAGE : RELEVÉS DE LAISSES SUITE À LA CRUE DE DÉCEMBRE 2021 SUR LE GAVE D'OLORON - 15/12/2021

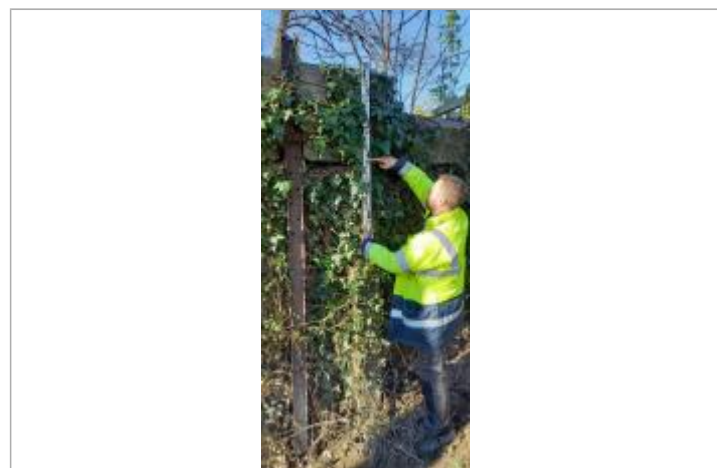
Code : GAD_GAO21_R_24_1 Date de mise à jour : 25/10/2022
 Auteur : SPC GAD

Commentaires : laisse de crue végétation charriée, confirmée par les dépôts aux alentours - repère d'échelle : 0 en haut du madrier bois - fiabilité : moyenne - précision : moyenne

Photo de la laisse - Auteur : Cerema Dter Sud-Ouest

Maximum de l'inondation : Oui
 Visibilité : Non État du repère : Disparu
 Pérennité : Aucune Repère calculé : Non renseigné
 PHEC : Non renseigné
