Commune : AUTEVILLE-SAINT-MARTIN-BIDEREN

Rivière : Le Gave d'Oloron

Autevielle Saint Martin

Décembre 2021

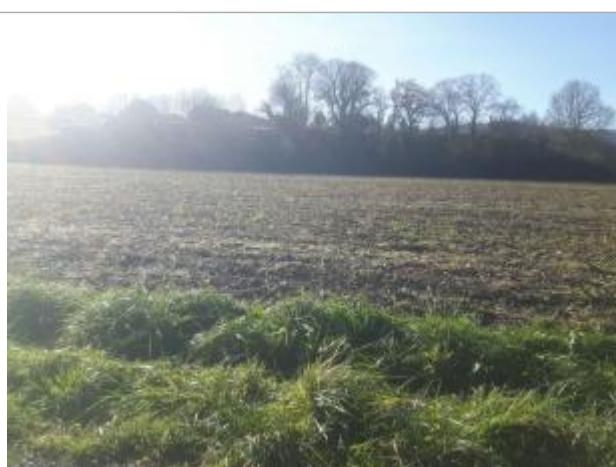
MARQUE**Maximum de l'inondation :** Oui**Visibilité :** Non**Pérennité :** Aucune**PHEC :** Non renseigné**État du repère :** Disparu**Repère calculé :** Non renseigné

Photo de la laisse - Auteur : Cerema Dter Sud-Ouest
