Commune : **CARRESSE-CASSABER** | Rivière : **Le Gave d'Oloron**

Chemin de Labeque en contrebass D29

Unité de gestion : Gironde-Adour-Dordogne
 Code : GAD_GAO21_S_37 Date de mise à jour : 01/02/2022
 Auteur : SPC GAD

SOURCE DE REPÉRAGE : RELEVÉS DE LAISSES SUITE À LA CRUE DE DÉCEMBRE 2021 SUR LE GAVE D'OLORON - 15/12/2021

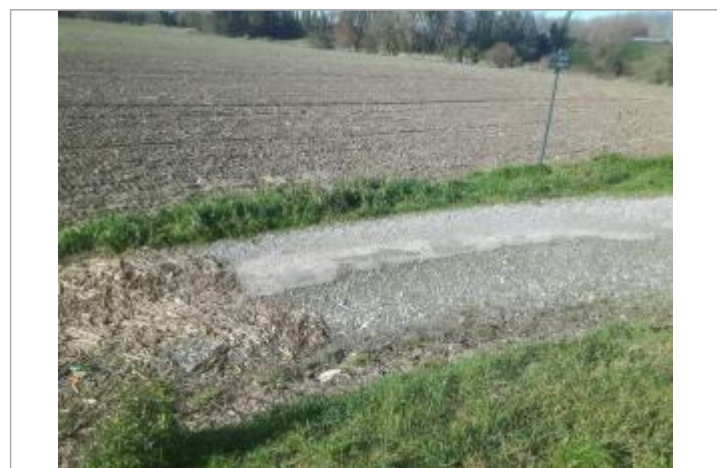
Commentaires : limite des eaux à 6m horizontal du panneau de rue - fiabilité : moyenne - précision : faible

Photo de la laisse - Auteur : Cerema Dter Sud-Ouest

Maximum de l'inondation : Oui
 Visibilité : Non État du repère : Disparu
 Pérennité : Aucune Repère calculé : Non renseigné
 PHEC : Non renseigné
