Commune : **LOUVIE-JUZON**

Rivière : **Le Gave d'Oloron**

## Échelle du pont de Louvie-Juzon station de relevage assainissement

### SOURCE DE REPÉRAGE : RELEVÉS DE LAISSES SUITE À LA CRUE DE DÉCEMBRE 2021 SUR LE GAVE D'OLORON - 15/12/2021

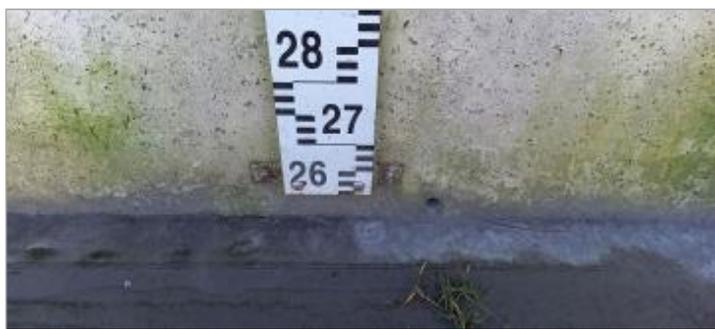
Nature du repère : **Laisse d'inondation**

Commentaires : on suppose que l'eau atteint le pied de l'échelle (l'eau très peu chargée n'a laissé que des indices faibles) - fiabilité : douteuse

Photo de la laisse - Auteur : Cerema Dter Sud-Ouest
