Commune : IZESTE

Aval du pont #1

Rivière : Le Gave d'Oloron

1 Repère(s) sur le site**GÉNÉRAL****Unité de gestion :** Gironde-Adour-Dordogne**Code :** GAD_GAO21_S_03**Date de mise à jour :** 01/02/2022**Auteur :** SPC GAD

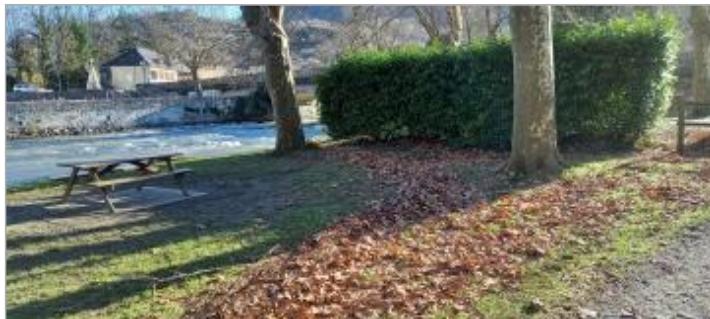
**Décembre 2021**Nature de l'inondation : **Débordement de cours d'eau**Altitude calculée de l'eau : **non déterminé**Nature du repère : **Laisse d'inondation****Commentaires :** les feuilles marquent la limite des eaux - fiabilité : bonne - précision : faible**GÉNÉRAL****Code :** GAD_GAO21_R_03_1**Date de mise à jour :****Auteur :** SPC GAD

Photo de la laisse - Auteur : Cerema Dter Sud-Ouest
