Commune : **IZESTE** | Rivière : **Le Gave d'Oloron**

Numéro 4 avenue d'Aran

Unité de gestion : Gironde-Adour-Dordogne
 Code : GAD_GAO21_S_05 Date de mise à jour : 01/02/2022
 Auteur : SPC GAD

SOURCE DE REPÉRAGE : RELEVÉS DE LAISSES SUITE À LA CRUE DE DÉCEMBRE 2021 SUR LE GAVE D'OLORON - 15/12/2021

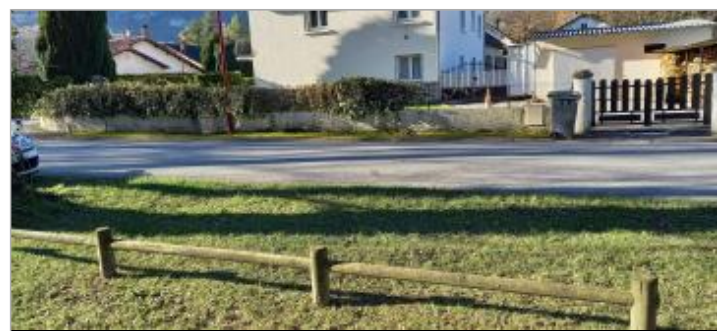
Commentaires : l'eau atteint le milieu des des barrières en bois de protection du parc - fiabilité : moyenne - précision : moyenne

Photo de la laisse - Auteur : Cerema Dter Sud-Ouest

Maximum de l'inondation : Oui
 Visibilité : Non État du repère : Disparu
 Pérennité : Aucune Repère calculé : Non renseigné
 PHEC : Non renseigné
