Commune : **PRECHACQ-NAVARRENX** | Rivière : **Le Gave d'Oloron**

Le Camou

Unité de gestion : Gironde-Adour-Dordogne
 Code : GAD_GAO21_S_09 Date de mise à jour : 01/02/2022
 Auteur : SPC GAD

SOURCE DE REPÉRAGE : RELEVÉS DE LAISSES SUITE À LA CRUE DE DÉCEMBRE 2021 SUR LE GAVE D'OLORON - 15/12/2021

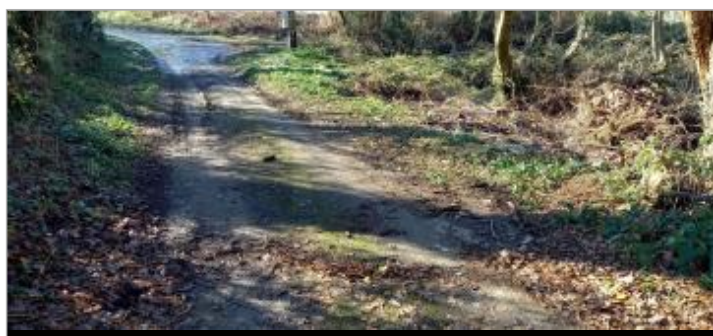
Code : GAD_GAO21_R_09_1 Date de mise à jour : 25/10/2022
 Auteur : SPC GAD

Nature du repère : **Laisse d'inondation**

Commentaires : laisse sur la route - fiabilité : bonne - précision : moyenne

Photo de la laisse - Auteur : Cerema Dter Sud-Ouest

Maximum de l'inondation : Oui
 Visibilité : Non État du repère : Disparu
 Pérennité : Aucune Repère calculé : Non renseigné
 PHEC : Non renseigné
