Commune : **JASSES**Rivière : **Le Gave d'Oloron****Île****1** Repère(s) sur le site**GÉNÉRAL****Unité de gestion :** Gironde-Adour-Dordogne**Code :** GAD\_GAO21\_S\_14**Date de mise à jour :** 01/02/2022**Auteur :** SPC GAD

**Décembre 2021**Nature de l'inondation : **Débordement de cours d'eau**Altitude calculée de l'eau : **non déterminé**Nature du repère : **Laisse d'inondation****Commentaires :** fiabilité : moyenne - précision : faible**GÉNÉRAL****Code :** GAD\_GAO21\_R\_14\_1**Date de mise à jour :****Auteur :** SPC GAD

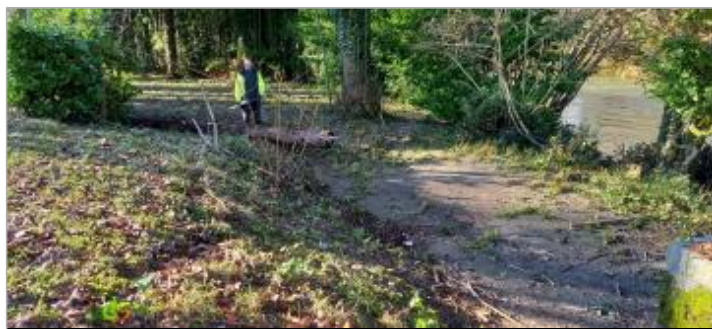
Photo de la laisse - Auteur : Cerema Dter Sud-Ouest

**MARQUE****Maximum de l'inondation :** Oui**Visibilité :** Non**État du repère :** Disparu**Pérennité :** Aucune**Repère calculé :** Non renseigné**PHEC :** Non renseigné**SOURCE DE REPÉRAGE : RELEVÉS DE LAISSES SUITE À LA CRUE DE DÉCEMBRE 2021 SUR LE GAVE D'OLORON - 15/12/2021****Type de repérage :** Campagne de terrain post-inondation**Organisme(s) :** CEREMA Sud-Ouest**REPÉRAGE CEREMA - 14/12/2021****Méthode :** Nivellement direct**Organisme :** CEREMA Sud-Ouest**Référence nivelée :** Autre type de référence**Système altimétrique :** NGF IGN 1969 (système normal)
