Commune : JASSES	Rivière : Le Gave d'Oloron
Jasses #1		1 Repère(s) sur le site

Unité de gestion : Gironde-Adour-Dordogne
 Code : GAD_GAO21_S_15 Date de mise à jour : 01/02/2022
 Auteur : SPC GAD

Code : GAD_GAO21_R_15_1 Date de mise à jour : 25/10/2022
 Auteur : SPC GAD

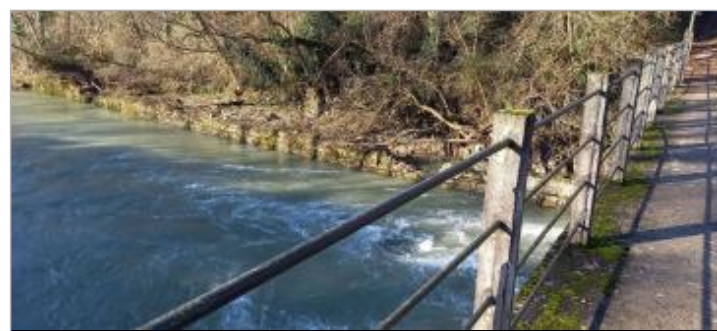
Décembre 2021	Altitude calculée de l'eau : non déterminé
Nature de l'inondation : Débordement de cours d'eau		Nature du repère : Laisse d'inondation

Photo de la laisse - Auteur : Cerema Dter Sud-Ouest

Maximum de l'inondation : Oui
 Visibilité : Non État du repère : Disparu
 Pérennité : Aucune Repère calculé : Non renseigné
 PHEC : Non renseigné
