Commune : **JASSES** | Rivière : **Le Gave d'Oloron**

Jasses #2

Unité de gestion : Gironde-Adour-Dordogne
 Code : GAD_GAO21_S_16 Date de mise à jour : 01/02/2022
 Auteur : SPC GAD

SOURCE DE REPÉRAGE : RELEVÉS DE LAISSES SUITE À LA CRUE DE DÉCEMBRE 2021 SUR LE GAVE D'OLORON - 15/12/2021

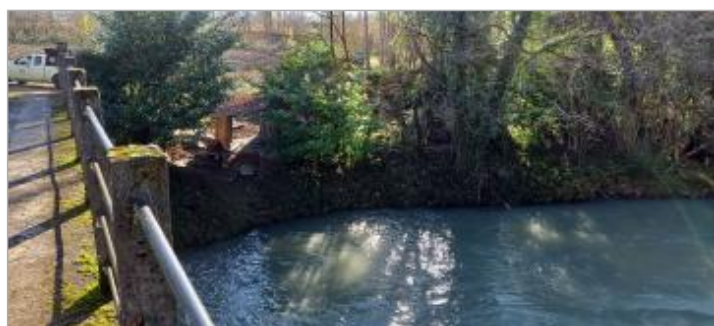
Photo de la laisse - Auteur : Cerema Dter Sud-Ouest

Maximum de l'inondation : Oui
 Visibilité : Non État du repère : Disparu
 Pérennité : Aucune Repère calculé : Non renseigné
 PHEC : Non renseigné
