Commune : JASSES

Jasses #2

Rivière : Le Gave d'Oloron

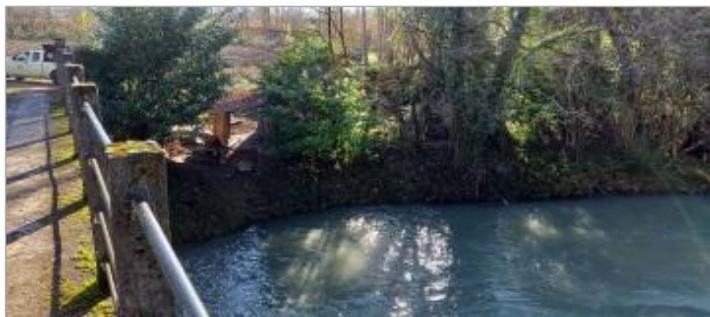
**Décembre 2021**Nature de l'inondation : **Débordement de cours d'eau**Altitude calculée de l'eau : **non déterminé**Nature du repère : **Laisse d'inondation****GÉNÉRAL****Code :** GAD_GAO21_R_16_1**Date de mise à jour :****Auteur :** SPC GAD

Photo de la laisse - Auteur : Cerema Dter Sud-Ouest

MARQUE**Maximum de l'inondation :** Oui**Visibilité :** Non**Pérennité :** Aucune**PHEC :** Non renseigné**État du repère :** Disparu**Repère calculé :** Non renseigné**SOURCE DE REPÉRAGE : RELEVÉS DE LAISSES SUITE À LA CRUE DE DÉCEMBRE 2021 SUR LE GAVE D'OLORON - 15/12/2021****Type de repérage :** Campagne de terrain post-inondation
Organisme : CEREMA Sud-Ouest**REPÉRAGE CEREMA - 14/12/2021****Méthode :** Nivellement direct**Organisme :** CEREMA Sud-Ouest**Référence nivélée :** Autre type de référence**Système altimétrique :** NGF IGN 1969 (système normal)
