Commune : SAUVETERRE-DE-BEARN | Rivière : Le Gave d'Oloron

Barrière du camping du gave

Unité de gestion : Gironde-Adour-Dordogne
 Code : GAD_GAO21_S_28 Date de mise à jour : 01/02/2022
 Auteur : SPC GAD

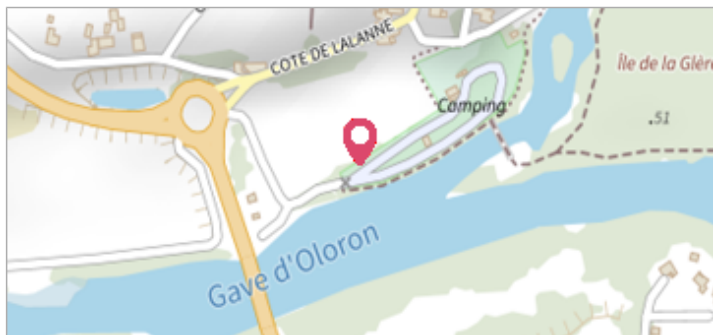
Nature du repère : **Laisse d'inondation**

Commentaires : Laisse indiquée par habitants confirmée par dépôt de feuilles sur les grillages. L'eau a atteint la base de la partie mobile horizontale et le milieu du caisson électronique. Le gérant indique une surverse d'environ 20 cm
