Commune : AUTEVIELLE-SAINT-MARTIN-BIDEREN

Rivière : Le Gave d'Oloron

Lieu dit Barthou chemin Larribere dans un champ

Code : GAD_GAO21_S_30

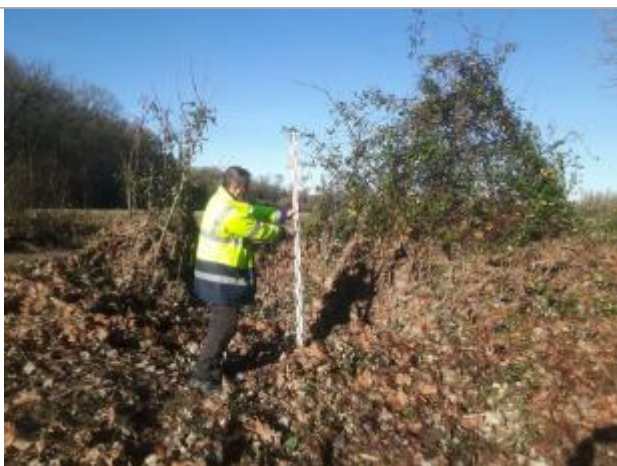
Nature du repère : Laisse d'inondation

Commentaires : 1m30 hauteur eau - fiabilité : moyenne - précision : moyenne

Photo de la laisse - Auteur : Cerema Dter Sud-Ouest

État du repère : Disparu

Différence entre le niveau d'eau et la référence (en m) : 1.300 m
