Commune : **ABITAIN** | Rivière : **Le Gave d'Oloron**

Chemin Peyre confluence gave Oloron et ruisseau

Unité de gestion : Gironde-Adour-Dordogne
 Code : GAD_GAO21_S_31 Date de mise à jour : 01/02/2022
 Auteur : SPC GAD

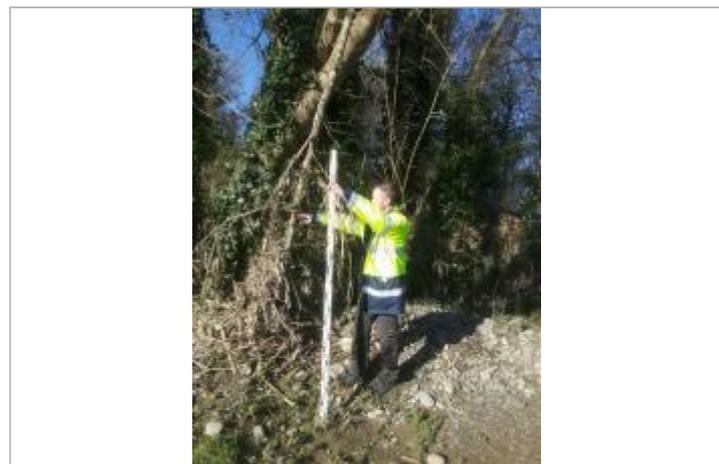
Code : GAD_GAO21_R_31_1 Date de mise à jour : 01/02/2022
 Auteur : SPC GAD

Commentaires : hauteur eau 1m50 - fiabilité : moyenne - précision : moyenne

Photo de la laisse - Auteur : Cerema Dter Sud-Ouest

Maximum de l'inondation : Oui
 Visibilité : Non État du repère : Disparu
 Pérennité : Aucune Repère calculé : Non renseigné
 PHEC : Non renseigné
