Commune : ESCOS

## Station d'épuration

## Décembre 2021

**SOURCE DE REPÉRAGE : RELEVÉS DE LAISSES SUITE À LA CRUE** DE DÉCEMBRE 2021 SUR LE GAVE D'OLORON - 15/12/2021

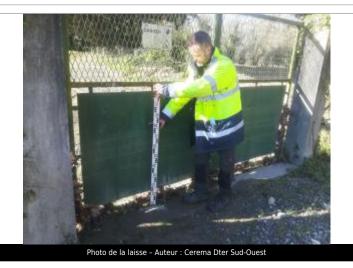
Commentaires: 80-90cm sur portail - fiabilité: bonne - précision: moyenne

Nature du repère : Laisse d'inondation

Visibilité: Non État du repère : Disparu Pérennité : Aucune Repère calculé : Non renseigné

Différence entre le niveau d'eau et la référence (en m) : 0.850 m
