Commune : **SAINT-DOS** | Rivière : **Le Gave d'Oloron**

**Saint-Dos**

**SOURCE DE REPÉRAGE : RELEVÉS DE LAISSES SUITE À LA CRUE DE DÉCEMBRE 2021 SUR LE GAVE D'OLORON - 15/12/2021**

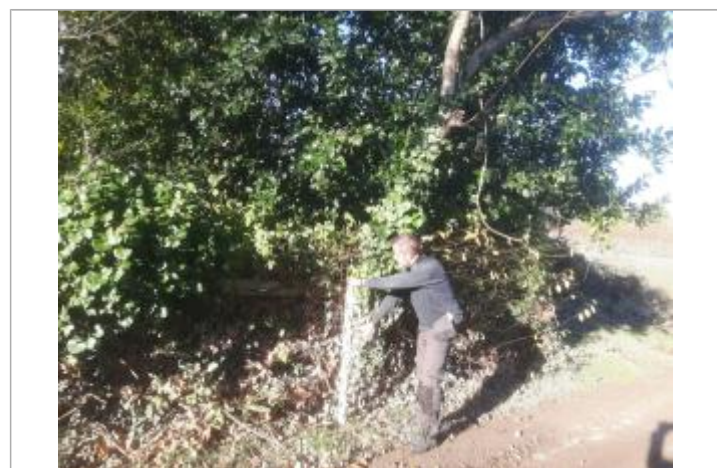
**Commentaires** : laisse de crue sur végétation 70 cm au point GPS proche verger inonde - fiabilité : moyenne - précision : faible

Photo de la laisse - Auteur : Cerema Dter Sud-Ouest

Maximum de l'inondation : Oui  
 Visibilité : Non      État du repère : Disparu  
 Pérennité : Aucune      Repère calculé : Non renseigné  
 PHEC : Non renseigné

Méthode : Nivellement direct  
 Organisme : CEREMA Sud-Ouest  
 Référence nivelée : Autre type de référence  
 Description référence du repère : sol  
 Système altimétrique : NGF IGN 1969 (système normal)  
 Différence entre le niveau d'eau et la référence (en m) : 0.700 m
