Commune : **SAINT-PE-DE-LEREN** | Rivière : **Le Gave d'Oloron**

**Chemin du Moulin**

Unité de gestion : Gironde-Adour-Dordogne  
 Code : GAD\_GAO21\_S\_40      Date de mise à jour : 01/02/2022  
 Auteur : SPC GAD

**SOURCE DE REPÉRAGE : RELEVÉS DE LAISSES SUITE À LA CRUE DE DÉCEMBRE 2021 SUR LE GAVE D'OLORON - 15/12/2021**

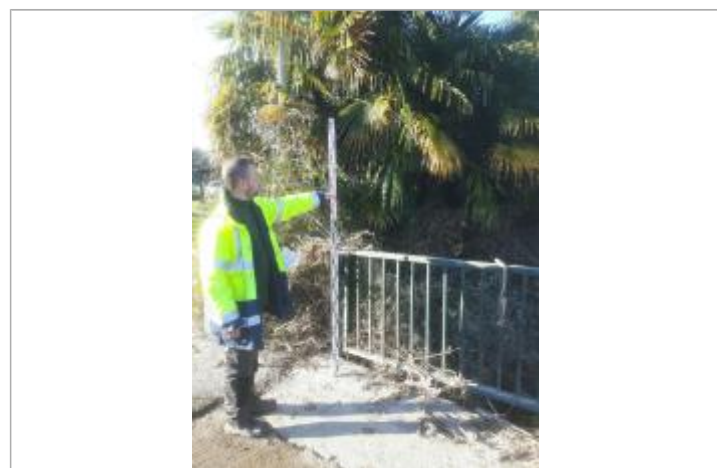
**Commentaires** : ouvrage submerge laisse sur végétation a 1.50m - fiabilité : moyenne - précision : moyenne

Photo de la laisse - Auteur : Cerema Dter Sud-Ouest

Maximum de l'inondation : Oui  
 Visibilité : Non      État du repère : Disparu  
 Pérennité : Aucune      Repère calculé : Non renseigné  
 PHEC : Non renseigné
