Commune : **BAGNERES-DE-BIGORRE**Rivière : **L' Adour**

A l'aval du pont au niveau de la maison forestière ONF

Unité de gestion : Gironde-Adour-Dordogne**Code :** GAD_ADA21_S_03**Date de mise à jour :** 01/02/2022**Auteur :** SPC GAD

SOURCE DE REPÉRAGE : RELEVÉS DE LAISSES SUITE À LA CRUE DE DÉCEMBRE 2021 SUR L'ADOUR AMONT - 17/12/2021

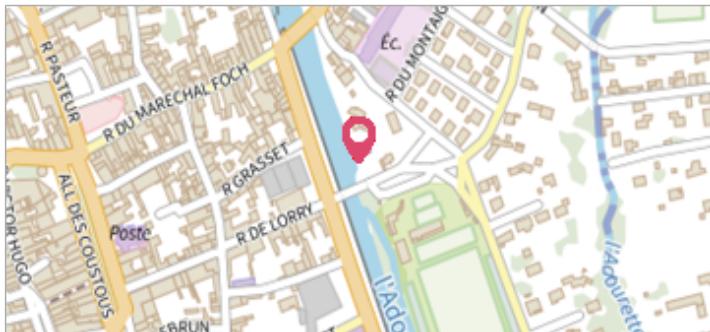
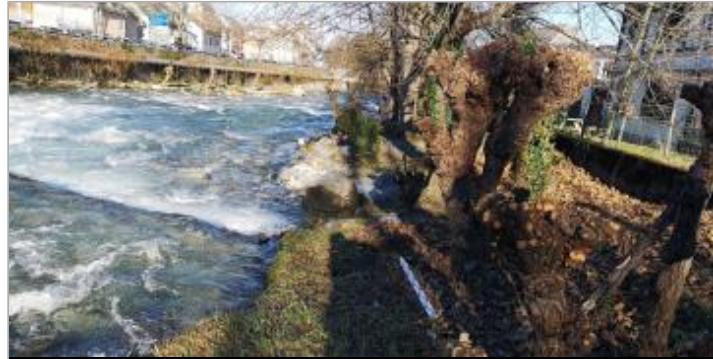
Commentaires : Au niveau d'un seuil

Vue du site - Auteur : Schapi

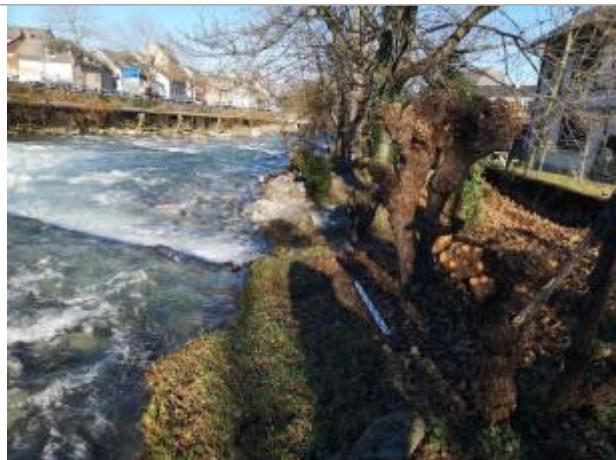
Nature de l'inondation : **Débordement de cours d'eau****Commentaires :** Laisse au sol à 35 cm de la souche de l'arbre

Vue de la laisse - Auteur : Schapi

Altitude calculée de l'eau : **546.17 m**Nature du repère : **Limite au sol**
