Commune : **BAGNERES-DE-BIGORRE**Rivière : **L' Adour**

2

GÉNÉRAL

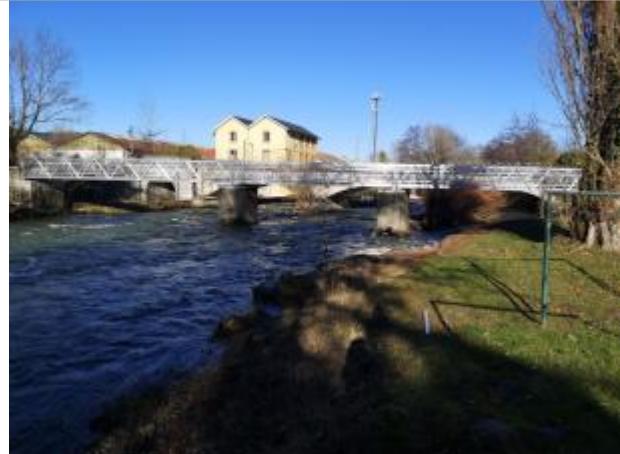
Vue du site - Auteur : Schapi

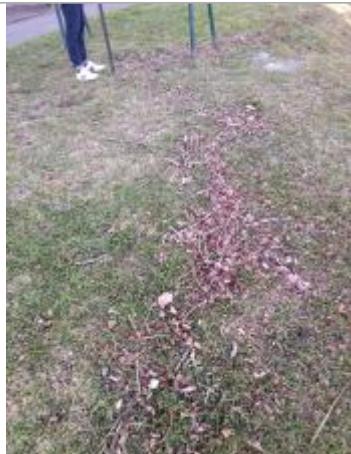
**Janvier 2022**Nature de l'inondation : **Débordement de cours d'eau**Altitude calculée de l'eau : **538.34 m**Nature du repère : **Limite au sol****Commentaires :** dépôt branchages - finesse : moyenne env 10 cm - confiance : certaine

Maximum de l'inondation : Oui**Visibilité :** Non**État du repère :** Disparu**Pérennité :** Aucune**Repère calculé :** Non renseigné**PHEC :** Non renseigné

Vue de la laisse - Auteur : SPC GAD

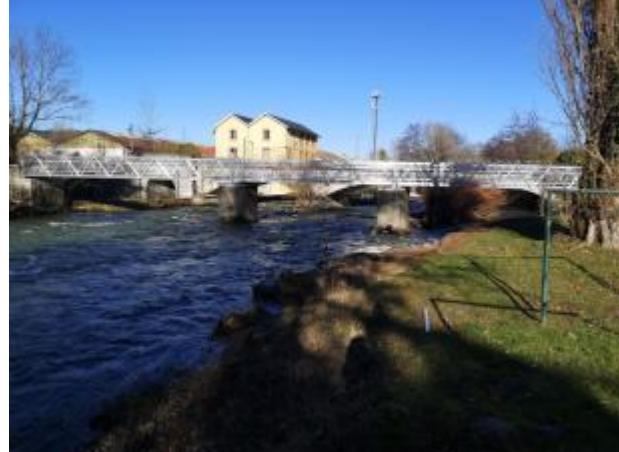
Vue du site - Auteur : Schapi

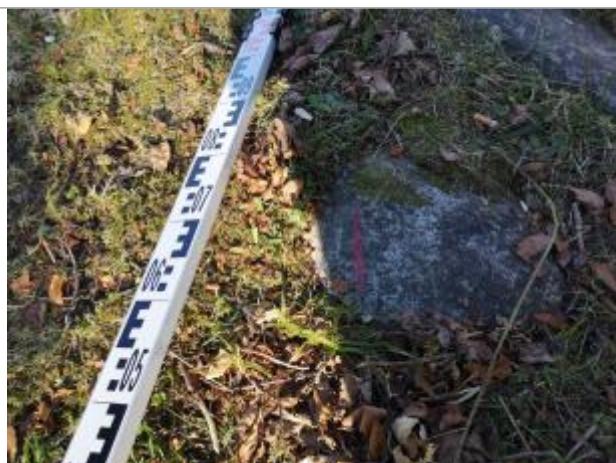
Nature de l'inondation : **Débordement de cours d'eau**Altitude calculée de l'eau : **538.2 m**Nature du repère : **Limite au sol****Commentaires :** Laisse au sol, au niveau du caillou marqué à la craie**GÉNÉRAL****Code :** GAD_ADA21_R_04_1**Date de mise à jour :****Auteur :** SPC GAD

Vue de la laisse - Auteur : Schapi

MARQUE**Maximum de l'inondation :** Oui**Visibilité :** Oui**État du repère :** Moyen**Pérennité :** Moyenne**Repère calculé :** Non renseigné**PHEC :** Non renseigné**SOURCE DE REPÉRAGE : RELEVÉS DE LAISSES SUITE À LA CRUE DE DÉCEMBRE 2021 SUR L'ADOUR AMONT - 17/12/2021****Type de repérage :** Campagne de terrain post-inondation
Organisme : SCHAPI**NIVELLEMENT SPC APRÈS REPÉRAGE SCHAPI****Méthode :** GPS**Organisme :** SPC Gironde - Adour - Dordogne**Commentaires sur le nivelllement :** précision nivelllement : bonne**Référence nivellée :** Marque d'inondation**Système altimétrique :** NGF IGN 1969 (système normal)**Altitude de la référence (en m) :** 538.200 m**Altitude calculée de l'eau (en m) :** 538.2
