Commune : **HIIS**Rivière : **L' Adour**

## Jardin d'enfants en amont du pont de Hiis

**Unité de gestion :** Gironde-Adour-Dordogne**Code :** GAD\_ADA21\_S\_08**Date de mise à jour :** 01/02/2022**Auteur :** SPC GAD

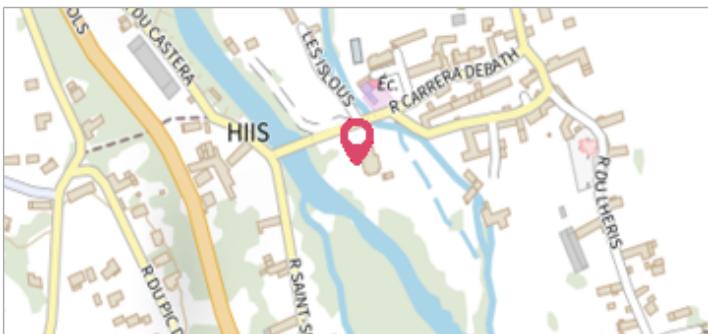
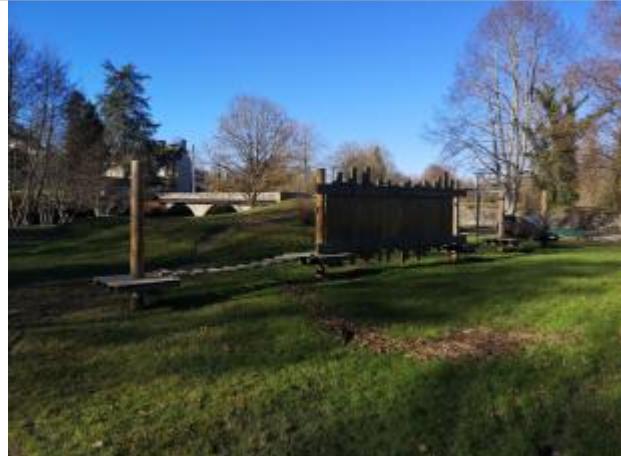
Vue du site - Auteur : Schapi

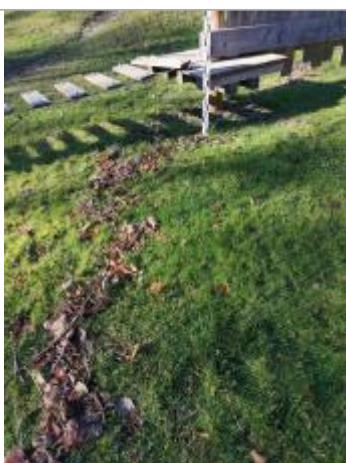
Nature de l'inondation : **Débordement de cours d'eau**Altitude calculée de l'eau : **418.13 m**Nature du repère : **Limite au sol****Commentaires :** Laisse au sol au niveau des jeux pour enfants

Vue de la laisse - Auteur : Schapi

**Maximum de l'inondation :** Oui**Visibilité :** Non**État du repère :** Disparu**Pérennité :** Aucune**Repère calculé :** Non renseigné**PHEC :** Non renseigné
