Commune : **ARCIZAC-ADOUR**Rivière : **L' Adour****En amont du pont d'Arcizac-sur-Adour, D86****2**

GÉNÉRAL**Unité de gestion :** Gironde-Adour-Dordogne**Code :** GAD_ADA21_S_09**Date de mise à jour :** 01/02/2022**Auteur :** SPC GAD

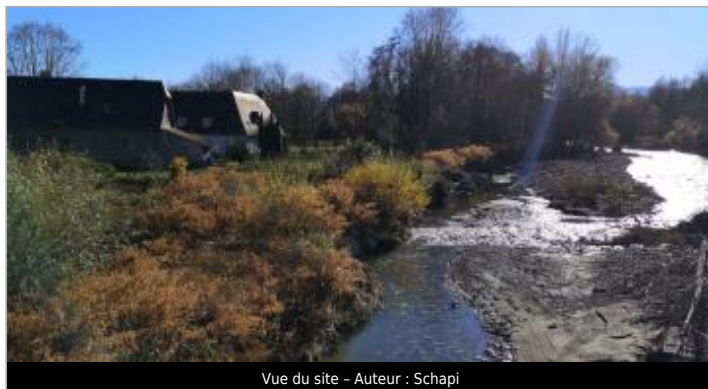
Vue du site - Auteur : Schapi

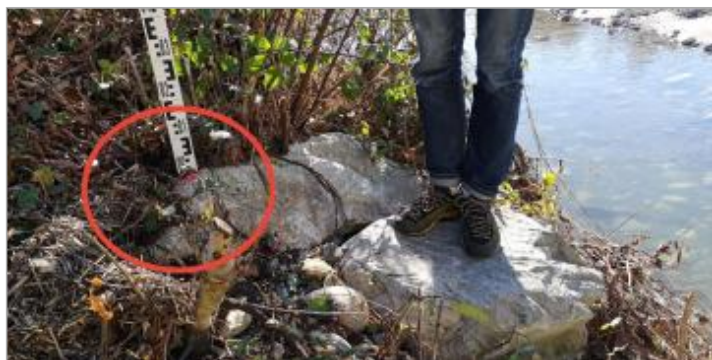
**Décembre 2021**Nature de l'inondation : **Débordement de cours d'eau**Altitude calculée de l'eau : **391.34 m**Nature du repère : **Limite au sol****Commentaires :** Laisse au sol, au niveau du rocher marqué à la craie**GÉNÉRAL****Code :** GAD_ADA21_R_09_1**Date de mise à jour :****Auteur :** SPC GAD

Vue de la laisse - Auteur : Schapi

MARQUE**Maximum de l'inondation :** Oui**Visibilité :** Oui**Pérennité :** Moyenne**PHEC :** Non renseigné**État du repère :** Moyen**Repère calculé :** Non renseigné**SOURCE DE REPÉRAGE : RELEVÉS DE LAISSES SUITE À LA CRUE DE DÉCEMBRE 2021 SUR L'ADOUR AMONT - 17/12/2021****Type de repérage :** Campagne de terrain post-inondation**Organisme :** SCHAPI**NIVELLEMENT SPC APRÈS REPÉRAGE SCHAPI****Méthode :** GPS**Organisme :** SPC Gironde - Adour - Dordogne**Commentaires sur le nivellement :** précision nivellement : bonne**Référence nivelée :** Marque d'inondation**Système altimétrique :** NGF IGN 1969 (système normal)**Altitude de la référence (en m) :** 391.340 m**Altitude calculée de l'eau (en m) :** 391.34

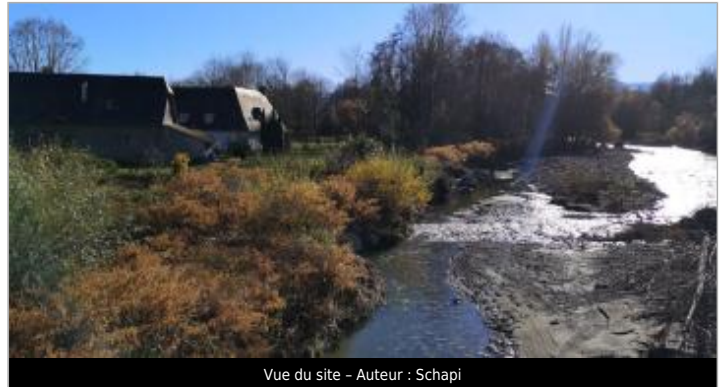
Vue du site - Auteur : Schapi

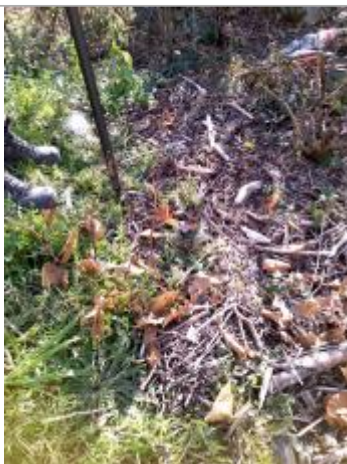
**Janvier 2022**Altitude calculée de l'eau : **391.75 m**Nature de l'inondation : **Débordement de cours d'eau**Nature du repère : **Limite au sol****Commentaires :** dépôt branchages - finesse : moyenne env 10 cm - confiance : certaine**GÉNÉRAL****Code :** GAD_ADA22_R_17_2**Date de mise à jour :****Auteur :** SPC GAD

MARQUE**Maximum de l'inondation :** Oui**Visibilité :** Non**État du repère :** Disparu**Pérennité :** Aucune**Repère calculé :** Non renseigné**PHEC :** Non renseigné**SOURCE DE REPÉRAGE : RELEVÉS DE LAISSES SUITE À LA CRUE DE JANVIER 2022 SUR L'ADOUR AMONT - 26/01/2022****Type de repérage :** Campagne de terrain post-inondation**Organisme :** SPC Gironde - Adour - Dordogne**NIVELLEMENT SPC GAD - 26/01/2022****Méthode :** GPS**Organisme :** SPC Gironde - Adour - Dordogne**Commentaires sur le nivellement :** Précision nivellement : très bonne**Référence nivelée :** Marque d'inondation**Système altimétrique :** NGF IGN 1969 (système normal)**Altitude de la référence (en m) :** 391.750 m**Altitude calculée de l'eau (en m) :** 391.75

Vue de la laisse - Auteur : SPC GAD
