Commune : **MOMERES**Rivière : **L' Adour****Abris en bois en aval du pont de la D16****2**

Code : GAD_ADA21_S_10

Code : GAD_ADA22_R_22_2

Code : GAD_ADA21_R_10_1

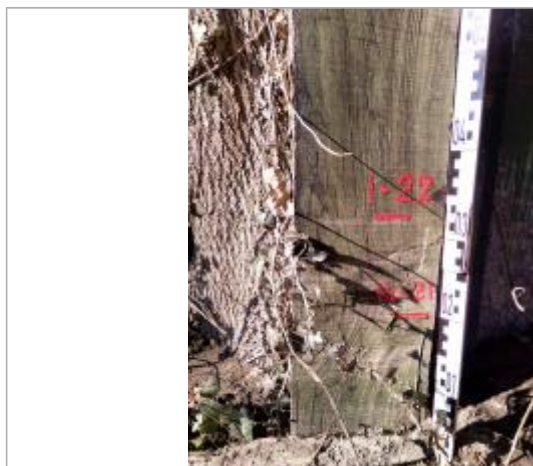
Vue de la laisse - Auteur : SPC GAD

**Janvier 2022**Altitude calculée de l'eau : **366.74 m**Nature de l'inondation : **Débordement de cours d'eau**Nature du repère : **Laisse d'inondation****Commentaires** : trace boue report clinomètre - finesse : moyenne env 10 cm - confiance : certaine**GÉNÉRAL**

MARQUE**Maximum de l'inondation** : Oui**Visibilité** : Oui**État du repère** : Bon**Pérennité** : Moyenne**Repère calculé** : Non renseigné**PHEC** : Non renseigné**SOURCE DE REPÉRAGE : RELEVÉS DE LAISSES SUITE À LA CRUE DE JANVIER 2022 SUR L'ADOUR AMONT - 26/01/2022****Type de repérage** : Campagne de terrain post-inondation**Organisme** : SPC Gironde - Adour - Dordogne**NIVELLEMENT SPC GAD - 26/01/2022****Méthode** : GPS**Organisme** : SPC Gironde - Adour - Dordogne**Commentaires sur le nivellement** : Précision nivellement : très bonne - report clinomètre**Référence nivelée** : Autre type de référence**Système altimétrique** : NGF IGN 1969 (système normal)**Altitude de la référence (en m)** : 366.720 m**Différence entre le niveau d'eau et la référence (en m)** : 0.020 m**Altitude calculée de l'eau (en m)** : 366.74

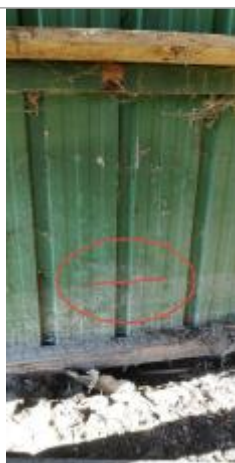
Vue de la laisse - Auteur : Schapi

**Décembre 2021**Nature de l'inondation : **Débordement de cours d'eau**Altitude calculée de l'eau : **366.57 m**Nature du repère : **Laisse d'inondation****Commentaires** : Laisse sur le mur de tôle marquée à la craie rouge. 65 cm sous la travée en bois**GÉNÉRAL**

Maximum de l'inondation : Oui

État du repère : Moyen

Commentaires sur le nivellement : Déport au clinomètre avant mesure GPS - précision nivellement : bonne
