Commune : **TARBES**

Station hydrométrique de Tarbes

Rivière : **L' Adour**

SOURCE DE REPÉRAGE : RELEVÉS DE LAISSES SUITE À LA CRUE DE DÉCEMBRE 2021 SUR L'ADOUR AMONT - 17/12/2021

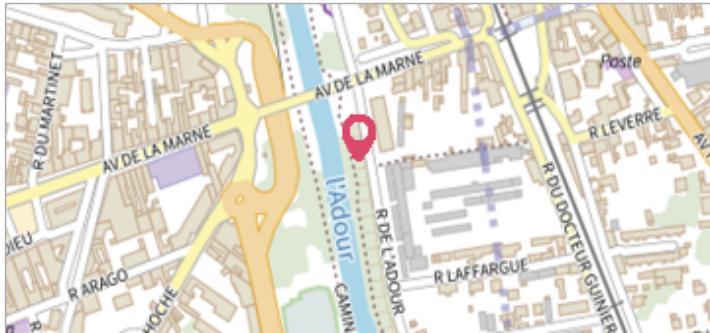
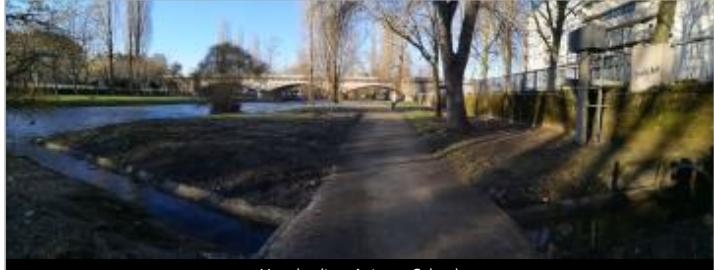
Commentaires : Il manque la partie haute de l'échelle

Vue du site - Auteur : Schapi

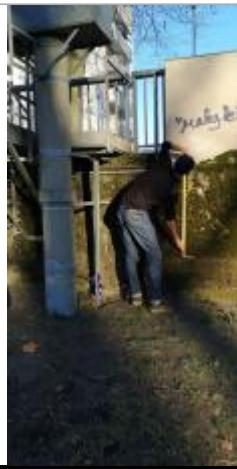
Vue de la laisse - Auteur : Schapi

Nature de l'inondation : **Débordement de cours d'eau**Altitude calculée de l'eau : **310.92 m**Nature du repère : **Laisse d'inondation****Commentaires :** Laisse horizontale sur le mur. Cohérence avec mesure station à vérifier. Si l'échelle est bien calée serait à 2m20 (plus que la mesure du maximum de crue)

Maximum de l'inondation : Oui**Visibilité :** Oui**Pérennité :** Moyenne**PHEC :** Non renseigné**État du repère :** Moyen**Repère calculé :** Non renseigné

Méthode : GPS**Organisme :** SPC Gironde - Adour - Dordogne**Commentaires sur le niveling :** Cohérence avec mesure à vérifier. La laisse de crue est très nette. précision niveling : bonne**Référence nivélée :** Autre type de référence**Description référence du repère :** Bas de l'armoire électrique**Système altimétrique :** NGF IGN 1969 (système normal)**Altitude de la référence (en m) :** 311.970 m**Différence entre le niveau d'eau et la référence (en m) :** -1.050 m**Altitude calculée de l'eau (en m) :** 310.92

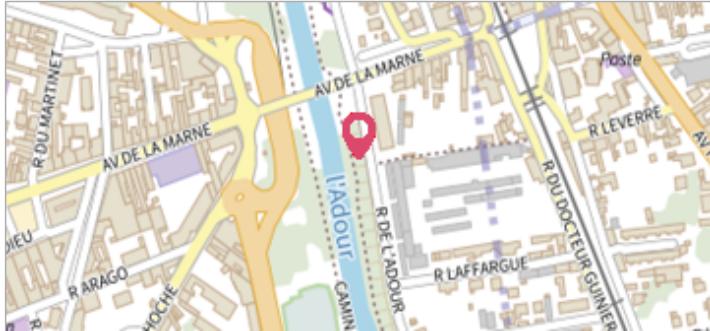
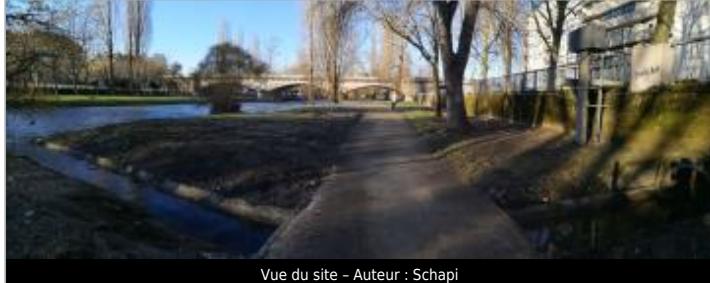
Commentaires : Il manque la partie haute de l'échelle

Vue du site - Auteur : Schapi

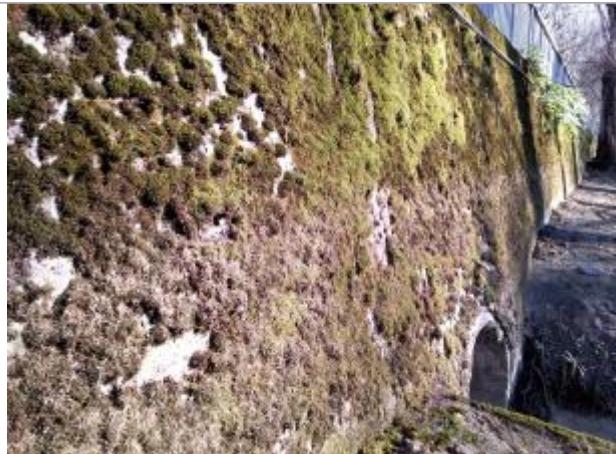
Vue de la laisse - Auteur : SPC GAD

**Janvier 2022**Nature de l'inondation : **Débordement de cours d'eau**Altitude calculée de l'eau : **311.12 m**Nature du repère : **Laisse d'inondation****Commentaires :** ligne flottants - finesse : bonne qq cm - confiance : certaine**GÉNÉRAL****Code :** GAD_ADA22_R_30_2**Date de mise à jour :****Auteur :** SPC GAD

MARQUE**Maximum de l'inondation :** Oui**Visibilité :** Oui**État du repère :** Bon**Pérennité :** Moyenne**Repère calculé :** Non renseigné**PHEC :** Non renseigné

SOURCE DE REPÉRAGE : RELEVÉS DE LAISSES SUITE À LA CRUE DE JANVIER 2022 SUR L'ADOUR AMONT - 26/01/2022**Type de repérage :** Campagne de terrain post-inondation**Organisme :** SPC Gironde - Adour - Dordogne**NIVELLEMENT SPC GAD - 26/01/2022****Méthode :** GPS**Organisme :** SPC Gironde - Adour - Dordogne**Commentaires sur le niveling :** Précision niveling : très bonne**Référence nivélée :** Autre type de référence**Description référence du repère :** bas armoire**Système altimétrique :** NGF IIGN 1969 (système normal)**Altitude de la référence (en m) :** 312.000 m**Différence entre le niveau d'eau et la référence (en m) :** -0.880 m**Altitude calculée de l'eau (en m) :** 311.12
