Commune : **TARBES**

## Le long du Caminadour

Rivière : **L' Adour****Commentaires :** Au même niveau que la porte anticrue sur l'autre rive**2**

## Décembre 2021

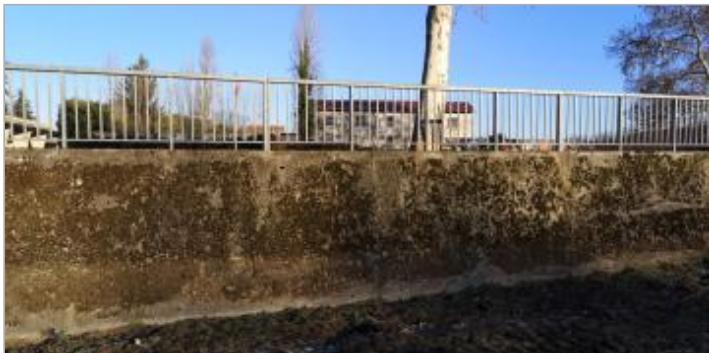
Vue du site - Auteur : Schapi

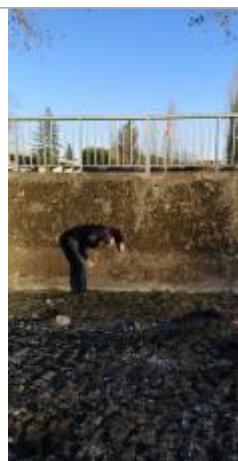
Nature de l'inondation : **Débordement de cours d'eau**Altitude calculée de l'eau : **312.72 m**Nature du repère : **Laisse d'inondation****Commentaires :** Laisse horizontale, marquée à la craie en jaune. 1m43 sous le haut du mur.**GÉNÉRAL****Code :** GAD\_ADA21\_R\_17\_1**Date de mise à jour :****Auteur :** SPC GAD

Vue de la laisse - Auteur : Schapi

**MARQUE****Maximum de l'inondation :** Oui**Visibilité :** Oui**État du repère :** Moyen**Pérennité :** Moyenne**Repère calculé :** Non renseigné**PHEC :** Non renseigné**SOURCE DE REPÉRAGE : RELEVÉS DE LAISSES SUITE À LA CRUE DE DÉCEMBRE 2021 SUR L'ADOUR AMONT - 17/12/2021****Type de repérage :** Campagne de terrain post-inondation  
**Organisme :** SCHAPI**NIVELLEMENT SPC APRÈS REPÉRAGE SCHAPI****Méthode :** GPS**Organisme :** SPC Gironde - Adour - Dordogne**Commentaires sur le nivelllement :** précision nivelllement : bonne**Référence nivellée :** Autre type de référence**Description référence du repère :** Sol au pied du mur**Système altimétrique :** NGF IGN 1969 (système normal)**Altitude de la référence (en m) :** 312.040 m**Différence entre le niveau d'eau et la référence (en m) :** 0.680 m**Altitude calculée de l'eau (en m) :** 312.72

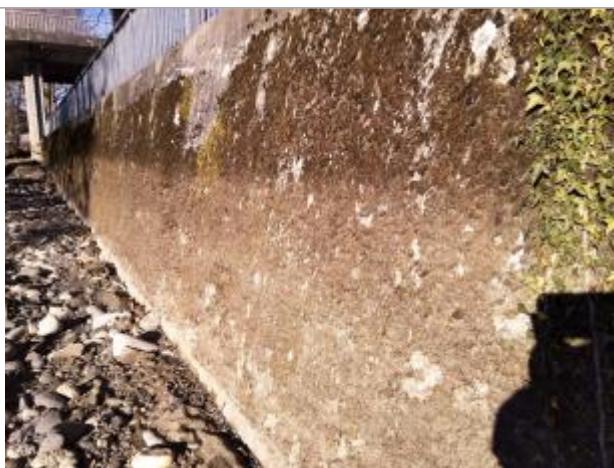
Nature de l'inondation : **Débordement de cours d'eau****Commentaires :** ligne flottants - finesse : bonne qq cm - confiance : certaine**GÉNÉRAL****Code :** GAD\_ADA22\_R\_31\_2**Date de mise à jour :****Auteur :** SPC GAD

Altitude calculée de l'eau : **313.01 m**Nature du repère : **Laisse d'inondation****MARQUE****Maximum de l'inondation :** Oui**Visibilité :** Non**État du repère :** Disparu**Pérennité :** Aucune**Repère calculé :** Non renseigné**PHEC :** Non renseigné**SOURCE DE REPÉRAGE : RELEVÉS DE LAISSES SUITE À LA CRUE DE JANVIER 2022 SUR L'ADOUR AMONT - 26/01/2022****Type de repérage :** Campagne de terrain post-inondation

**Organisme :** SPC Gironde - Adour - Dordogne**NIVELLEMENT SPC GAD - 26/01/2022****Méthode :** GPS**Organisme :** SPC Gironde - Adour - Dordogne**Commentaires sur le niveling :** Précision niveling : très bonne**Référence niveling :** Autre type de référence**Description référence du repère :** sol pied muret**Système altimétrique :** NGF IGN 1969 (système normal)**Altitude de la référence (en m) :** 311.950 m**Différence entre le niveau d'eau et la référence (en m) :** 1.060 m**Altitude calculée de l'eau (en m) :** 313.01
