Commune : **BAZET**

Rivière : **L' Adour**

En amont du pont de la D93 #1

Unité de gestion : Gironde-Adour-Dordogne
 Code : GAD_ADA21_S_18 Date de mise à jour : 01/02/2022
 Auteur : SPC GAD

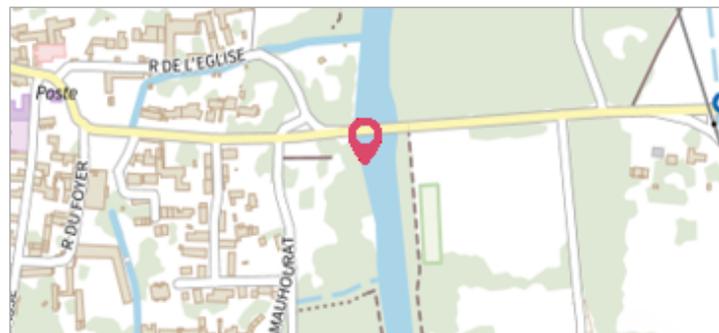
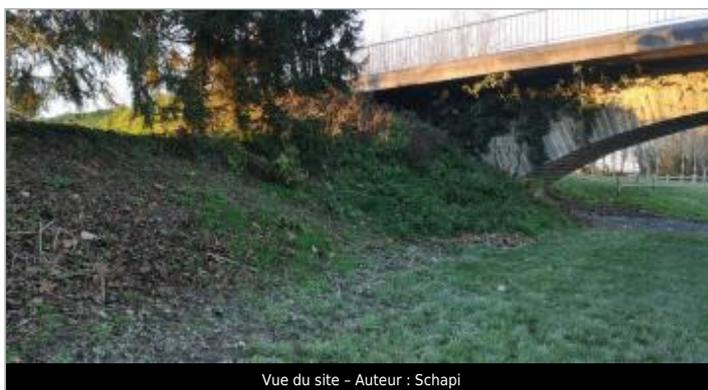
Vue du site - Auteur : Schapi

Commentaires : Pas d'inondation en lit majeur en aval du pont constatée contrairement à ce qui est indiqué sur zip 1.85 et 2.20 de Tarbes

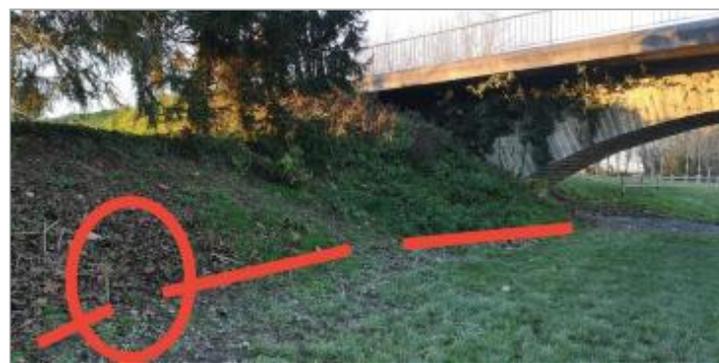
Nature du repère : **Limite au sol**

Vue de la laisse - Auteur : Schapi

Maximum de l'inondation : Oui
 Visibilité : Non État du repère : Disparu
 Pérennité : Aucune Repère calculé : Non renseigné
 PHEC : Non renseigné
