Commune : **BAZET** | Rivière : **L' Adour**

En amont du pont de la D93 #2

Unité de gestion : Gironde-Adour-Dordogne
 Code : GAD_ADA21_S_19 Date de mise à jour : 01/02/2022
 Auteur : SPC GAD

Code : GAD_ADA21_R_19_1 Date de mise à jour : 07/07/2022
 Auteur : SPC GAD

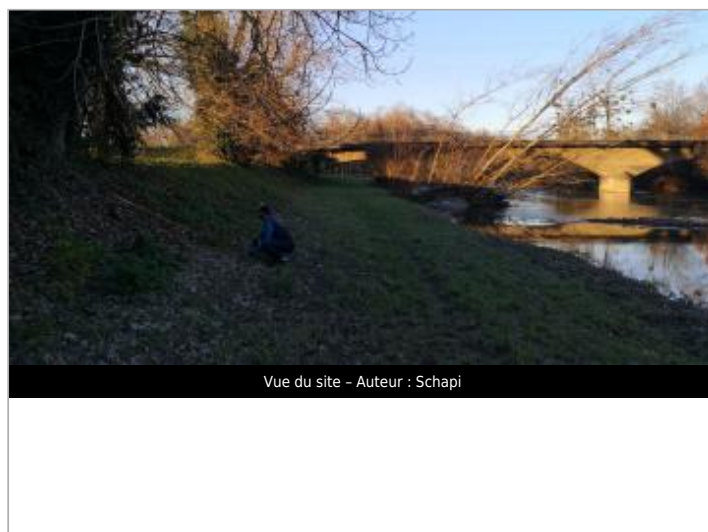
Nature de l'inondation : **Débordement de cours d'eau** Nature du repère : **Limite au sol**

Commentaires : Laisse au sol

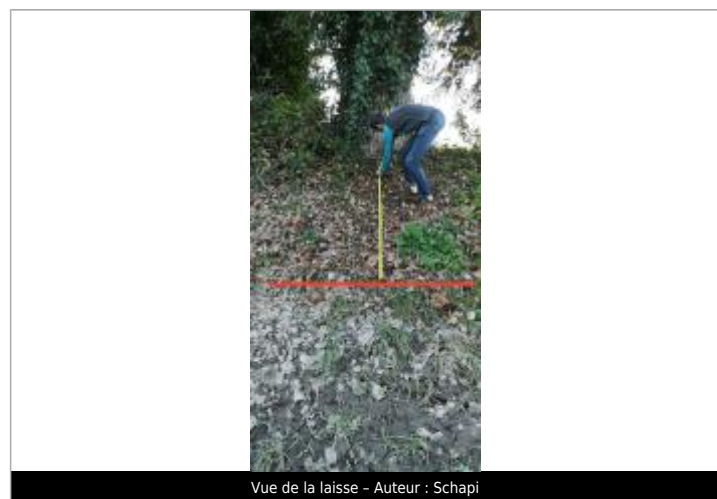
Maximum de l'inondation : Oui
 Visibilité : Non État du repère : Disparu
 Pérennité : Aucune Repère calculé : Non renseigné
 PHEC : Non renseigné

Méthode : GPS
 Organisme : SPC Gironde - Adour - Dordogne
 Commentaires sur le nivellement : La laisse est située environ 2m20 sous l'arbre marqué en jaune. Incertain. Préférez l'autre laisse avec le bâton si vous le retrouvez !
 Référence nivelée : Marque d'inondation
 Système altimétrique : NGF IGN 1969 (système normal)
