Commune : **BAZET** | Rivière : **L' Adour**

**En amont du pont de la D93 #2**

**SOURCE DE REPÉRAGE : RELEVÉS DE LAISSES SUITE À LA CRUE DE DÉCEMBRE 2021 SUR L'ADOUR AMONT - 17/12/2021**

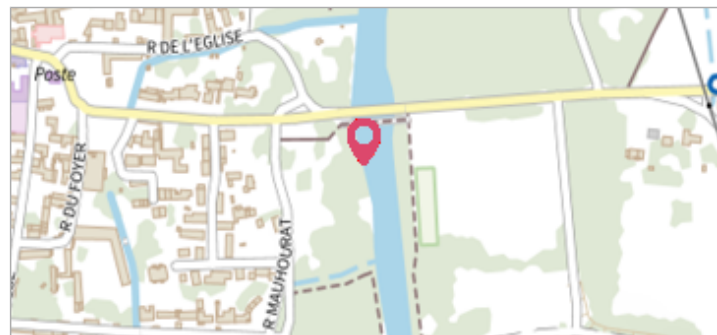
Commentaires : Laisse au sol

Méthode : GPS  
 Organisme : SPC Gironde - Adour - Dordogne  
 Commentaires sur le nivellement : La laisse est située environ 2m20 sous l'arbre marqué en jaune. Incertain. Préférez l'autre laisse avec le bâton si vous le retrouvez !  
 Référence nivelée : Marque d'inondation  
 Système altimétrique : NGF IGN 1969 (système normal)
