Commune : **BAGNERES-DE-BIGORRE**Rivière : **L' Adour**

Station hydrométrique de Bagnères

1 Repère(s) sur le site**GÉNÉRAL****Unité de gestion :** Gironde-Adour-Dordogne**Code :** GAD_ADA21_S_02**Date de mise à jour :** 01/02/2022**Auteur :** SPC GAD

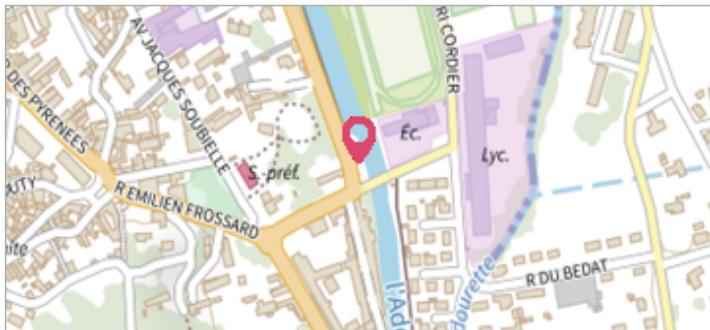
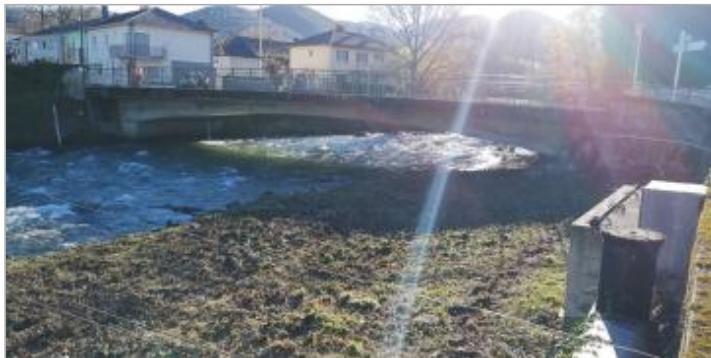
Vue du site – Auteur : Schapi

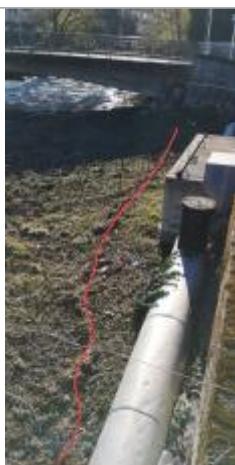
Nature de l'inondation : **Débordement de cours d'eau**Altitude calculée de l'eau : **553.3 m**Nature du repère : **Limite au sol****Commentaires :** Laisse nette en aval du pont rive gauche**GÉNÉRAL****Code :** GAD_ADA21_R_02_1**Date de mise à jour :****Auteur :** SPC GAD

Vue de la laisse - Auteur : Schapi

MARQUE**Maximum de l'inondation :** Oui**Visibilité :** Non**État du repère :** Disparu**Pérennité :** Aucune**Repère calculé :** Non renseigné**PHEC :** Non renseigné**SOURCE DE REPÉRAGE : RELEVÉS DE LAISSES SUITE À LA CRUE DE DÉCEMBRE 2021 SUR L'ADOUR AMONT - 17/12/2021****Type de repérage :** Campagne de terrain post-inondation
Organisme : SCHAPI**NIVELLEMENT SPC APRÈS REPÉRAGE SCHAPI****Méthode :** GPS**Organisme :** SPC Gironde - Adour - Dordogne**Commentaires sur le niveling :** La laisse est située à 120 cm de la structure béton - précision niveling : bonne**Référence nivélée :** Marque d'inondation**Système altimétrique :** NGF IGN 1969 (système normal)**Altitude de la référence (en m) :** 553.300 m**Altitude calculée de l'eau (en m) :** 553.3 m
