Commune : **SOUES**Rivière : **L' Adour****Le long du Caminadour en aval du pont de la D92****1** Repère(s) sur le site**GÉNÉRAL****Unité de gestion :** Gironde-Adour-Dordogne**Code :** GAD_ADA21_S_11**Date de mise à jour :** 01/02/2022**Auteur :** SPC GAD

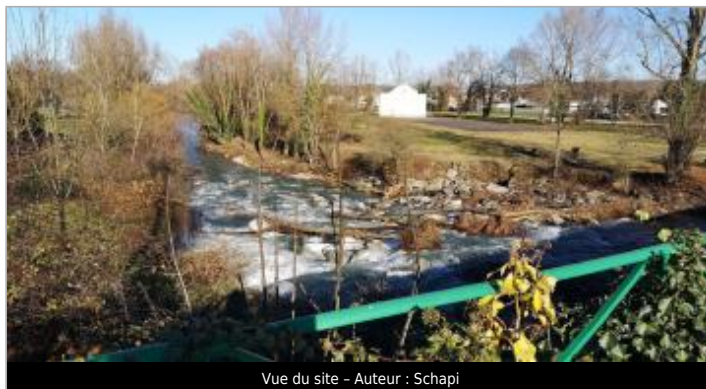
Vue du site - Auteur : Schapi

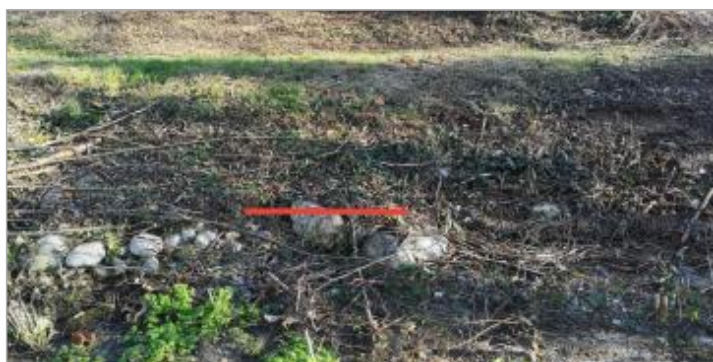
Nature de l'inondation : **Débordement de cours d'eau**Nature du repère : **Limite au sol****Commentaires :** Laisse au sol au niveau d un rocher marqué à la craie rouge**GÉNÉRAL****Code :** GAD_ADA21_R_11_1**Date de mise à jour :****Auteur :** SPC GAD

Vue de la laisse - Auteur : Schapi
