Commune : SOUES

Rivière : L' Adour

Le long du Caminadour en aval du pont de la D92

1 Repère(s) sur le site**GÉNÉRAL****Unité de gestion :** Gironde-Adour-Dordogne**Code :** GAD_ADA21_S_11**Date de mise à jour :** 01/02/2022**Auteur :** SPC GAD

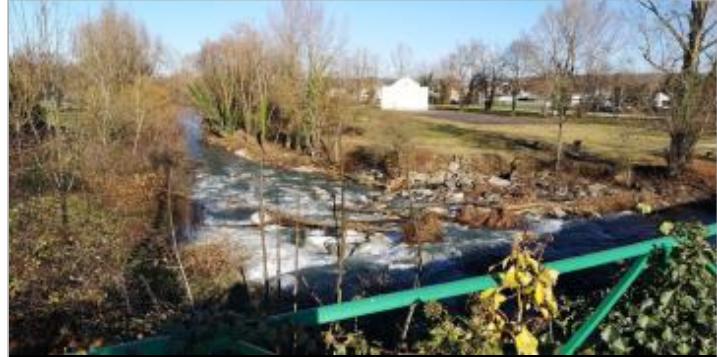
Vue du site - Auteur : Schapi

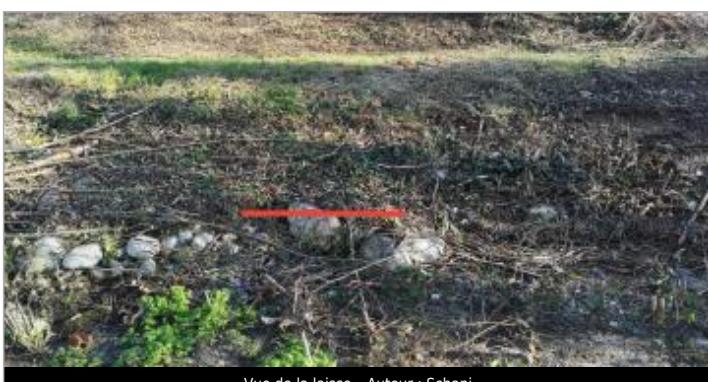
**Décembre 2021**Nature de l'inondation : **Débordement de cours d'eau**Altitude calculée de l'eau : **332.89 m**Nature du repère : **Limite au sol****Commentaires :** Laisse au sol au niveau d un rocher marqué à la craie rouge**GÉNÉRAL****Code :** GAD_ADA21_R_11_1**Date de mise à jour :****Auteur :** SPC GAD

Vue de la laisse - Auteur : Schapi
