Commune : **TARBES**

Escalier métallique le long du Caminadour

Rivière : **L' Adour****2**Repère(s) sur
le site**GÉNÉRAL****Unité de gestion :** Gironde-Adour-Dordogne**Code :** GAD_ADA21_S_13**Date de mise à jour :** 01/02/2022**Auteur :** SPC GAD

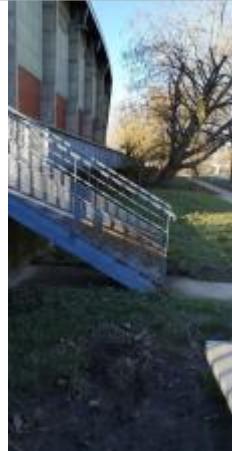
Vue du site - Auteur : Schapi

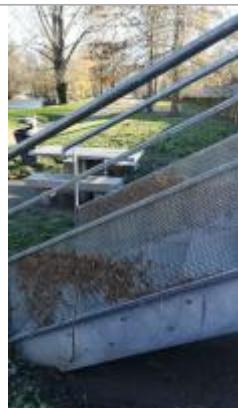
**Décembre 2021**Nature de l'inondation : **Débordement de cours d'eau**Altitude calculée de l'eau : **311.72 m**Nature du repère : **Laisse d'inondation****Commentaires :** Attention à l'interprétation 20cm d'écart entre laisse amont et laisse aval**GÉNÉRAL****Code :** GAD_ADA21_R_13_1**Date de mise à jour :****Auteur :** SPC GAD

Vue de la laisse - Auteur : Schapi
