Commune : **TARBES**

## Station hydrométrique de Tarbes

Rivière : **L' Adour**

## Décembre 2021

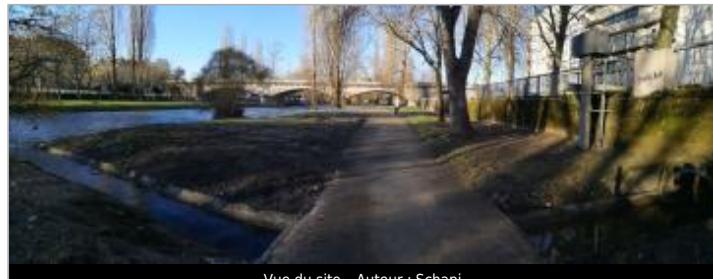
Commentaires : Il manque la partie haute de l'échelle

Vue du site - Auteur : Schapi
