Commune : **TARBES**Rivière : **L' Adour**

## Station hydrométrique de Tarbes

## Décembre 2021

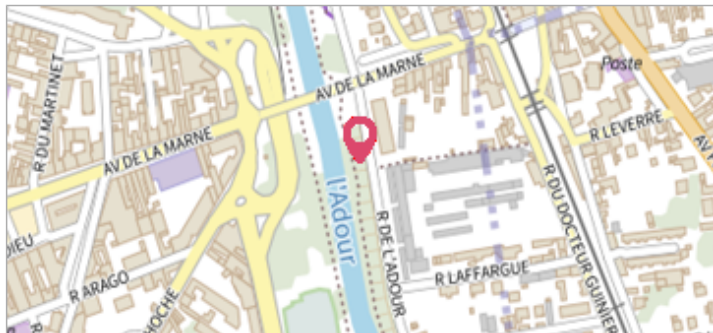
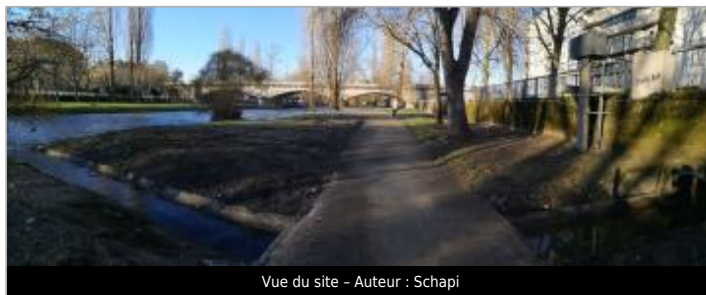
**Commentaires** : Il manque la partie haute de l'échelle**2**

Vue du site - Auteur : Schapi

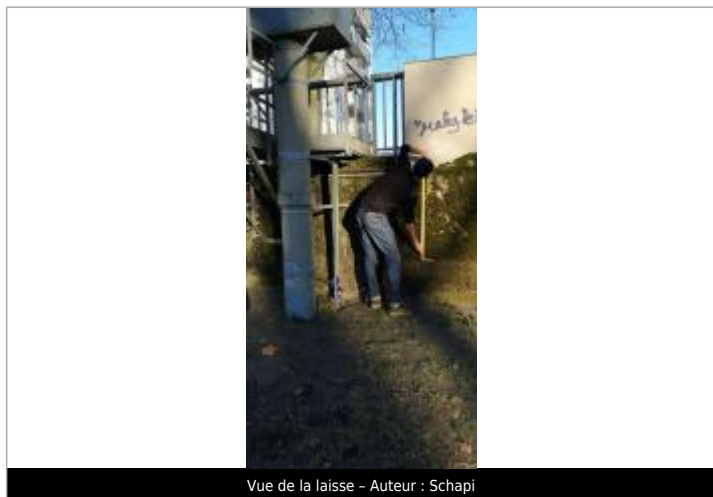
Nature de l'inondation : **Débordement de cours d'eau**Altitude calculée de l'eau : **310.92 m**Nature du repère : **Laisse d'inondation****Commentaires** : Laisse horizontale sur le mur. Cohérence avec mesure station à vérifier. Si l'échelle est bien calée serait à 2m20 (plus que la mesure du maximum de crue)

**Méthode** : GPS**Organisme** : SPC Gironde - Adour - Dordogne**Commentaires sur le nivellement** : Cohérence avec mesure à vérifier. La laisse de crue est très nette. précision nivellement : bonne**Référence nivelée** : Autre type de référence**Description référence du repère** : Bas de l'armoire électrique**Système altimétrique** : NGF IGN 1969 (système normal)**Altitude de la référence (en m)** : 311.970 m**Différence entre le niveau d'eau et la référence (en m)** : -1.050 m**Altitude calculée de l'eau (en m)** : 310.92 m

Vue de la laisse - Auteur : Schapi
