Commune : **TARBES**

Rivière : **L' Adour****Commentaires :** Au même niveau que la porte anticrue sur l'autre rive**2**

GÉNÉRAL**Unité de gestion :** Gironde-Adour-Dordogne**Code :** GAD_ADA21_S_17**Date de mise à jour :** 01/02/2022**Auteur :** SPC GAD

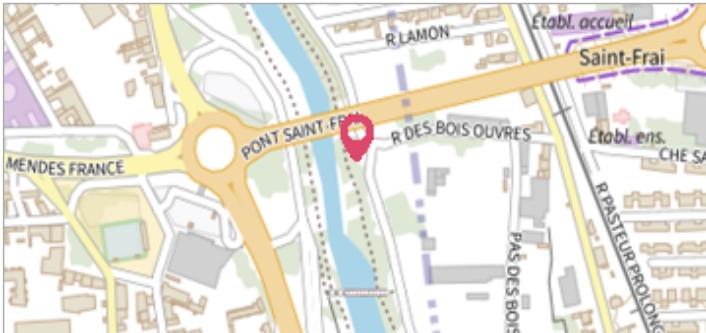
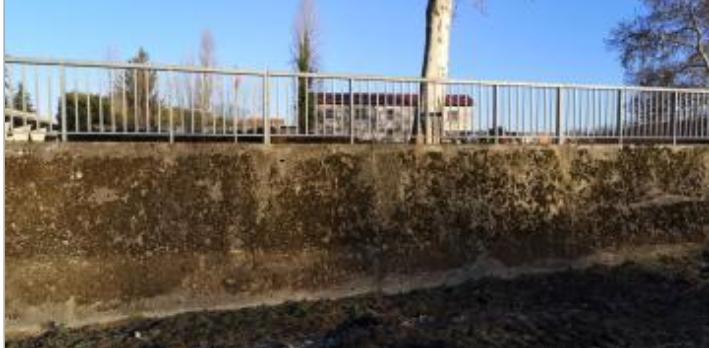
Vue du site - Auteur : Schapi

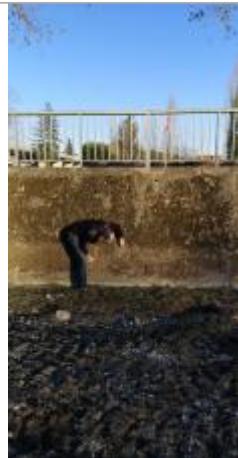
Nature de l'inondation : **Débordement de cours d'eau**Altitude calculée de l'eau : **312.72 m**Nature du repère : **Laisse d'inondation****Commentaires :** Laisse horizontale, marquée à la craie en jaune. 1m43 sous le haut du mur.**GÉNÉRAL****Code :** GAD_ADA21_R_17_1**Date de mise à jour :****Auteur :** SPC GAD

Vue de la laisse - Auteur : Schapi

MARQUE**Maximum de l'inondation :** Oui**Visibilité :** Oui**État du repère :** Moyen**Pérennité :** Moyenne**Repère calculé :** Non renseigné**PHEC :** Non renseigné**SOURCE DE REPÉRAGE : RELEVÉS DE LAISSES SUITE À LA CRUE DE DÉCEMBRE 2021 SUR L'ADOUR AMONT - 17/12/2021****Type de repérage :** Campagne de terrain post-inondation
Organisme : SCHAPI**NIVELLEMENT SPC APRÈS REPÉRAGE SCHAPI****Méthode :** GPS**Organisme :** SPC Gironde - Adour - Dordogne**Commentaires sur le nivelllement :** précision nivelllement : bonne**Référence nivélée :** Autre type de référence**Description référence du repère :** Sol au pied du mur**Système altimétrique :** NGF IGN 1969 (système normal)**Altitude de la référence (en m) :** 312.040 m**Différence entre le niveau d'eau et la référence (en m) :** 0.680 m**Altitude calculée de l'eau (en m) :** 312.72 m
