Commune : **TARBES**Rivière : **L' Adour**

## Le long du Caminadour

**Unité de gestion** : Gironde-Adour-Dordogne**Code** : GAD\_ADA21\_S\_17**Date de mise à jour** : 01/02/2022**Auteur** : SPC GAD

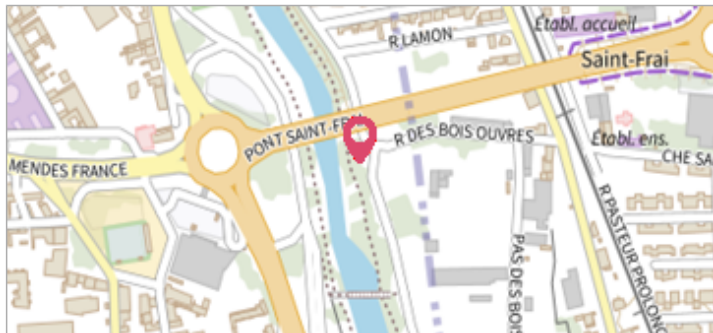
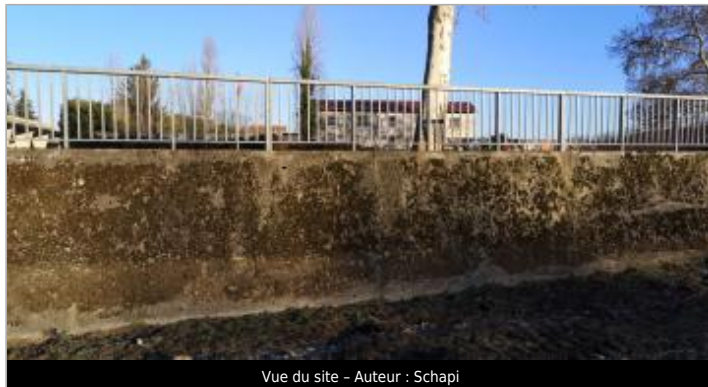
**Commentaires** : Au même niveau que la porte anticrue sur l'autre rive**2** Repère(s) sur le site

Vue du site - Auteur : Schapi

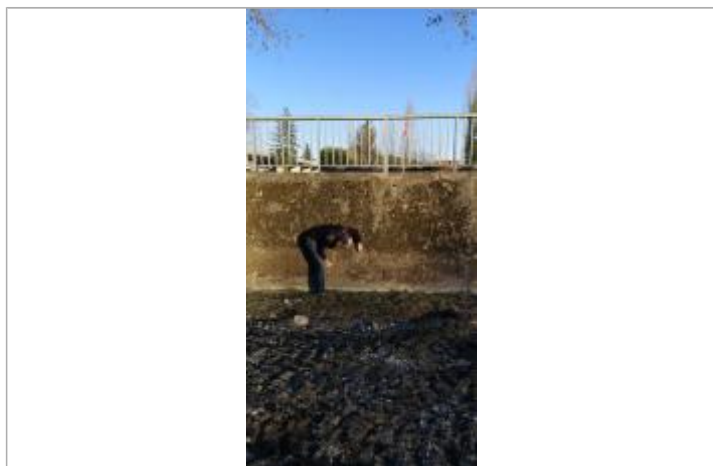
Nature de l'inondation : **Débordement de cours d'eau**Altitude calculée de l'eau : **312.72 m**Nature du repère : **Laisse d'inondation****Commentaires** : Laisse horizontale, marquée à la craie en jaune. 1m43 sous le haut du mur.

Vue de la laisse - Auteur : Schapi
