Commune : **BAGNERES-DE-BIGORRE**

## Grille aval pont

Rivière : **L' Adour****1** Repère(s) sur le site

**Unité de gestion :** Gironde-Adour-Dordogne**Code :** GAD\_ADA22\_S\_03**Date de mise à jour :** 01/02/2022**Auteur :** SPC GAD

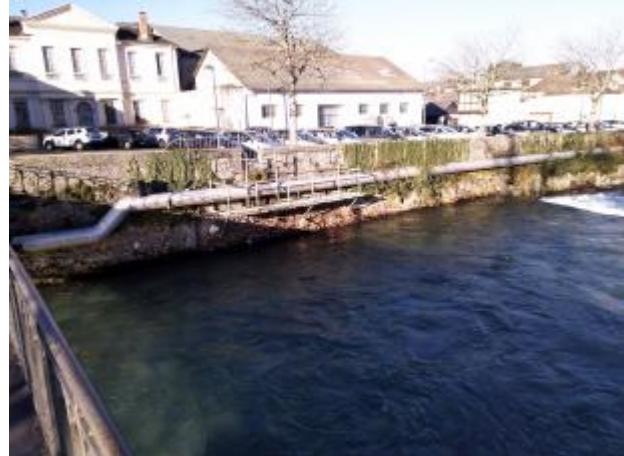
Vue du site - Auteur : SPC GAD

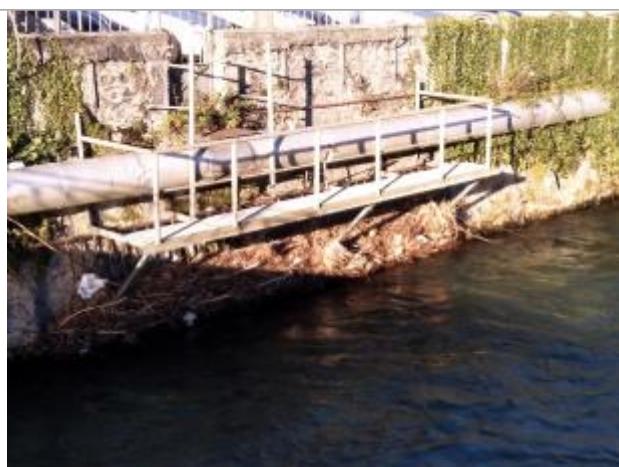
Nature de l'inondation : **Débordement de cours d'eau**Altitude calculée de l'eau : **546.61 m**Nature du repère : **Laisse d'inondation****Commentaires :** branchements - finesse : moyenne env 10 cm - confiance : certaine

Vue de la laisse - Auteur : SPC GAD

**Maximum de l'inondation :** Oui**Visibilité :** Non**État du repère :** Disparu**Pérennité :** Aucune**Repère calculé :** Non renseigné**PHEC :** Non renseigné
