Commune : **BAGNERES-DE-BIGORRE****Amont pont RD**Rivière : **L' Adour****1**Repère(s) sur  
le site**GÉNÉRAL****Unité de gestion :** Gironde-Adour-Dordogne**Code :** GAD\_ADA22\_S\_05**Date de mise à jour :** 01/02/2022**Auteur :** SPC GAD

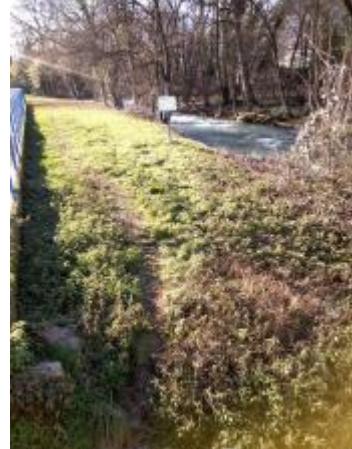
Vue du site - Auteur : SPC GAD

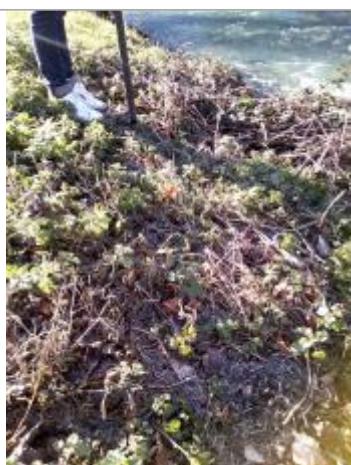
**Janvier 2022**Nature de l'inondation : **Débordement de cours d'eau**Altitude calculée de l'eau : **529.68 m**Nature du repère : **Limite au sol****Commentaires :** dépôt brindilles - finesse : moyenne env 10 cm - confiance : douteuse**GÉNÉRAL****Code :** GAD\_ADA22\_R\_05\_1**Date de mise à jour :****Auteur :** SPC GAD

Vue de la laisse - Auteur : SPC GAD

**MARQUE****Maximum de l'inondation :** Non**Visibilité :** Non**État du repère :** Disparu**Pérennité :** Aucune**Repère calculé :** Non renseigné**PHEC :** Non renseigné**SOURCE DE REPÉRAGE : RELEVÉS DE LAISSES SUITE À LA CRUE DE JANVIER 2022 SUR L'ADOUR AMONT - 26/01/2022****Type de repérage :** Campagne de terrain post-inondation**Organisme :** SPC Gironde - Adour - Dordogne**NIVELLEMENT SPC GAD - 26/01/2022****Méthode :** GPS**Organisme :** SPC Gironde - Adour - Dordogne**Commentaires sur le nivelllement :** Précision nivelllement : très bonne**Référence nivellée :** Marque d'inondation**Système altimétrique :** NGF IGN 1969 (système normal)**Altitude de la référence (en m) :** 529.680 m**Altitude calculée de l'eau (en m) :** 529.68
